**PROJET ALCOTRA ADAPT MONTBLANC  
ADAPTATION DE LA PLANIFICATION TERRITORIALE AUX  
CHANGEMENTS CLIMATIQUES DANS L'ESPACE MONT-BLANC**

**Activité WP 4.2 Outils pour la planification et  
l'adaptation aux changements climatiques**

**Cas pilote «Urbanisme et bâti durable» sur la Commune de Courmayeur**

**FICHES DE COLLECTE  
des bâtiments**

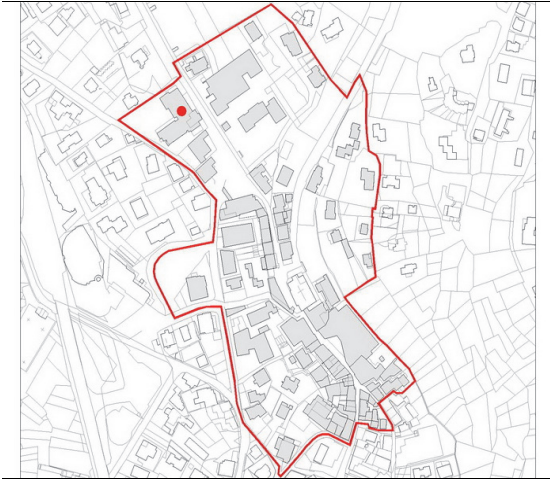
Foglio n. 40 - Mappale n. 106,107

<b>Epoca di costruzione:</b>	tra 1960 e 1980
<b>Stato di conservazione:</b>	ottimo
<b>Stato del fabbricato:</b>	ristrutturato
<b>Tipo fabbricato:</b>	edificio
<b>Destinazione d'uso:</b>	scuola
<b>Grado di utilizzo:</b>	in uso permanente

Struttura verticale in c.a.

Struttura orizzontale in latero cemento

Tetto a due falde simmetriche con grossa orditura in legno

Vulnerabilità sismica: bassa

Classe energetica dedotta dal certificato: G

Nell'ambito di interventi eccedenti la manutenzione straordinaria il fabbricato deve incrementare la classe energetica di almeno due classi.

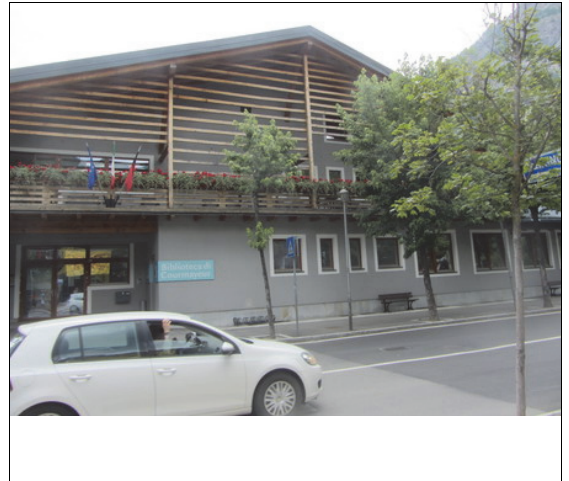
Manto di copertura in lamiera

Finitura facciate in intonaco tinteggiato

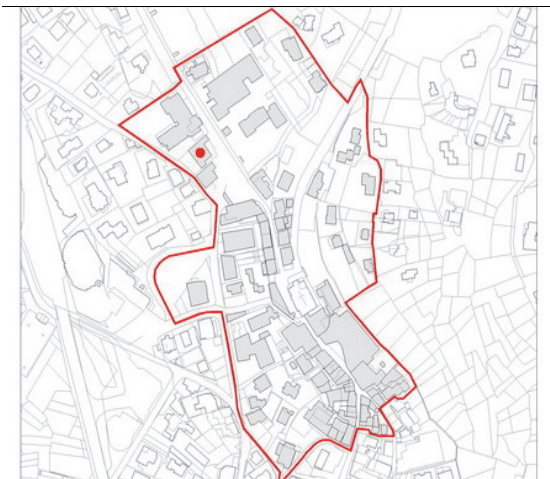
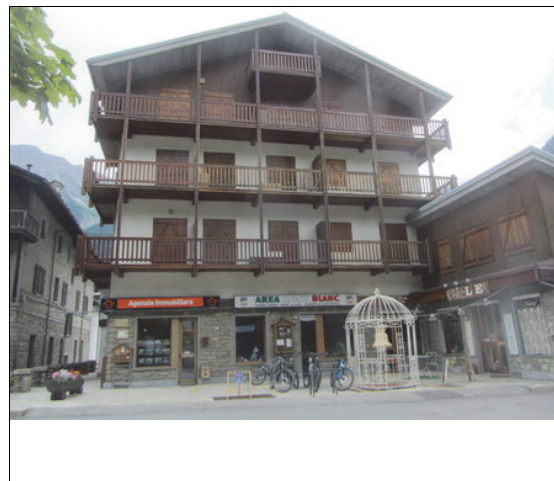
Foglio n. 40 - Mappale n. 514

<b>Epoca di costruzione:</b>	tra 1960 e 1980
<b>Stato di conservazione:</b>	buono
<b>Stato del fabbricato:</b>	originario
<b>Tipo fabbricato:</b>	edificio
<b>Destinazione d'uso:</b>	abitazione - commerciale
<b>Grado di utilizzo:</b>	in uso saltuario

Struttura verticale in muratura in pietra e blocchi di cls

Tetto a due falde simmetriche in c.a.

Vulnerabilità sismica: media

Classe energetica stimata in mancanza di certificato energetico: G

Nell'ambito di interventi eccedenti la manutenzione straordinaria il fabbricato deve incrementare la classe energetica di almeno due classi.

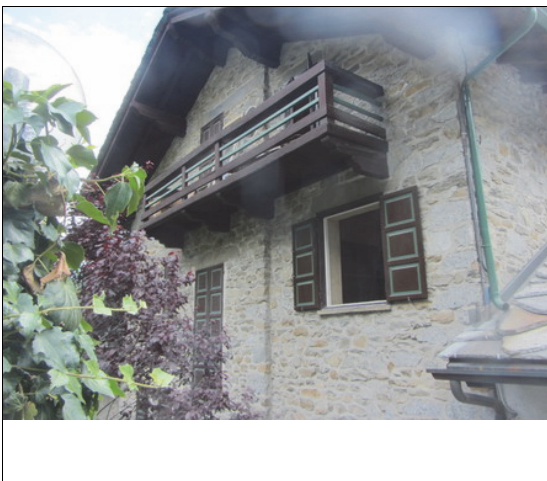
Foglio n. 40 - Mappale n. 409

<b>Epoca di costruzione:</b>	tra il 1900 e il 1945
<b>Stato di conservazione:</b>	buono
<b>Stato del fabbricato:</b>	ristrutturato
<b>Tipo fabbricato:</b>	edificio
<b>Destinazione d'uso:</b>	scuola
<b>Grado di utilizzo:</b>	in uso permanente

Tetto a padiglione con grossa orditura in legno

Classe energetica dedotta dal certificato: G

Nell'ambito di interventi eccedenti la manutenzione straordinaria il fabbricato deve incrementare la classe energetica di almeno due classi.

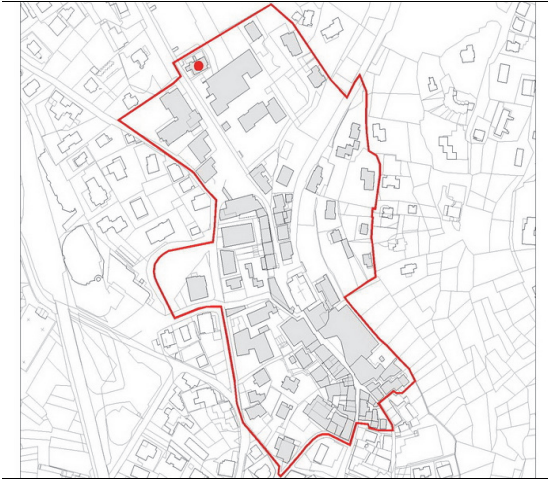
Foglio n. 40 - Mappale n. 390

<b>Epoca di costruzione:</b>	antecedenti il 1945 (modificati)
<b>Stato di conservazione:</b>	buono
<b>Stato del fabbricato:</b>	ristrutturato
<b>Tipo fabbricato:</b>	edificio
<b>Destinazione d'uso:</b>	albergo
<b>Grado di utilizzo:</b>	in uso permanente

Tetto a due falde simmetriche con grossa orditura in legno

Classe energetica dedotta dal certificato: G

Nell'ambito di interventi eccedenti la manutenzione straordinaria il fabbricato deve incrementare la classe energetica di almeno due classi.

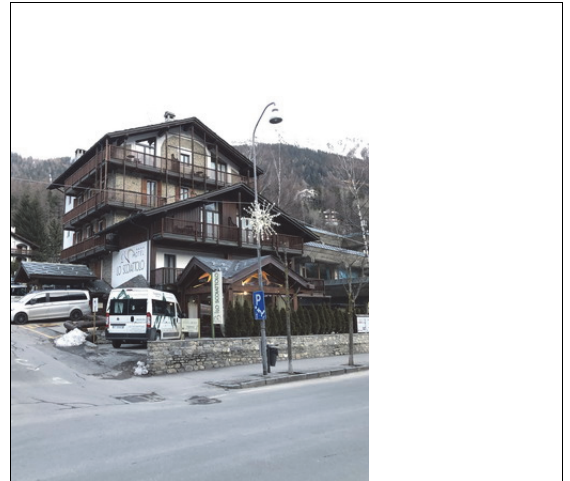
Finitura facciate in pietra e intonaco

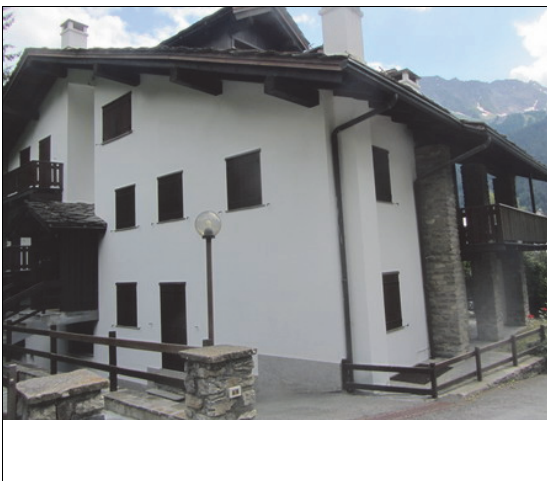
Foglio n. 40 - Mappale n. 555

Edificio non integrato nel contesto

<b>Epoca di costruzione:</b>	tra 1960 e 1980
<b>Stato di conservazione:</b>	discreto
<b>Stato del fabbricato:</b>	originario
<b>Tipo fabbricato:</b>	edificio
<b>Destinazione d'uso:</b>	abitazione
<b>Grado di utilizzo:</b>	in uso saltuario

Struttura verticale in c.a.

Vulnerabilità sismica: alta

Classe energetica stimata in mancanza di certificato energetico: G

Nell'ambito di interventi eccedenti la manutenzione straordinaria il fabbricato deve incrementare la classe energetica di almeno due classi e risultare inserito nell'ambiente.

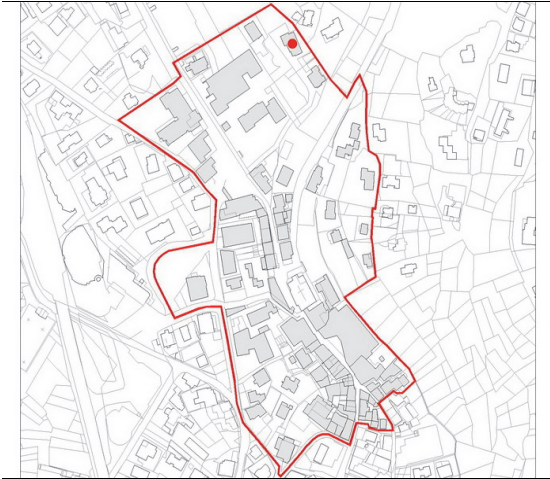
Foglio n. 40 - Mappale n. 406

<b>Epoca di costruzione:</b>	tra 1945 e 1960
<b>Stato di conservazione:</b>	discreto
<b>Stato del fabbricato:</b>	ristrutturato
<b>Tipo fabbricato:</b>	edificio
<b>Destinazione d'uso:</b>	abitazione
<b>Grado di utilizzo:</b>	in uso saltuario

Struttura verticale in muratura in pietra

Classe energetica stimata in mancanza di certificato energetico: G

Nell'ambito di interventi eccedenti la manutenzione straordinaria il fabbricato deve incrementare la classe energetica di almeno due classi.

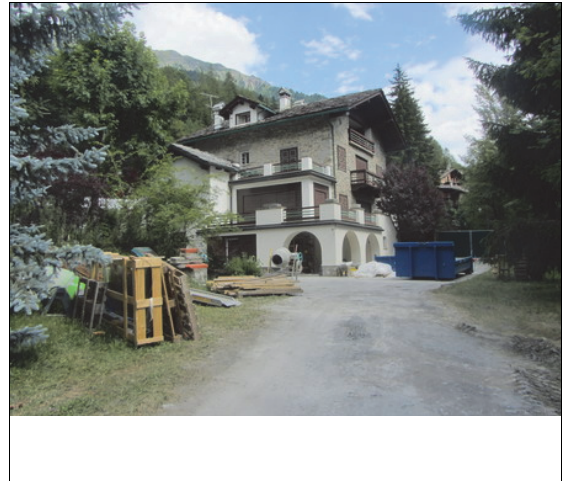
Manto di copertura in lose

Finitura facciate in pietra

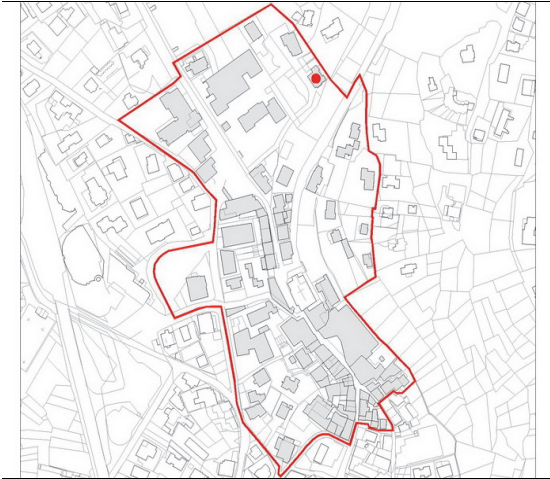
Foglio n. 40 - Mappale n. 408

<b>Epoca di costruzione:</b>	tra 1945 e 1960
<b>Stato di conservazione:</b>	discreto
<b>Stato del fabbricato:</b>	originario
<b>Tipo fabbricato:</b>	edificio
<b>Destinazione d'uso:</b>	abitazione
<b>Grado di utilizzo:</b>	in disuso parziale

Tetto ad una falda con grossa orditura in legno

Classe energetica stimata in mancanza di certificato energetico: G

Nell'ambito di interventi eccedenti la manutenzione straordinaria il fabbricato deve incrementare la classe energetica di almeno due classi.

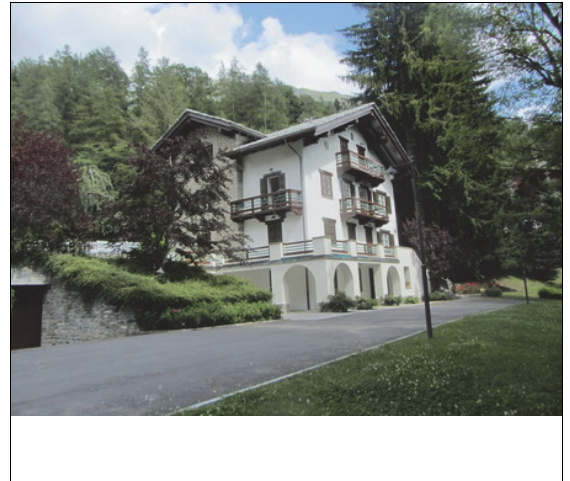
Manto di copertura in lose

Finitura facciate in pietra

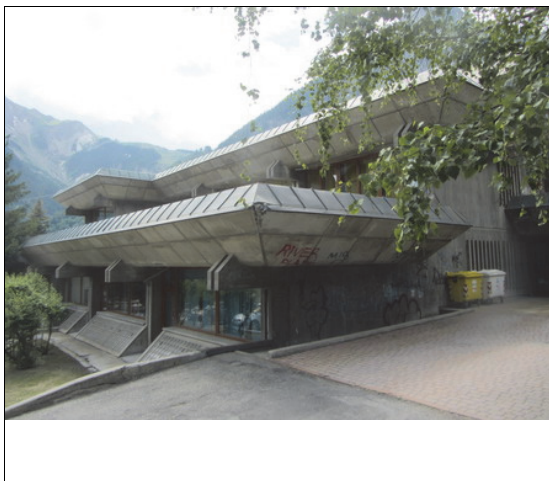
Foglio n. 40 - Mappale n. 190

<b>Epoca di costruzione:</b>	tra 1960 e 1980
<b>Stato di conservazione:</b>	mediocre
<b>Stato del fabbricato:</b>	originario
<b>Tipo fabbricato:</b>	edificio
<b>Destinazione d'uso:</b>	scuola
<b>Grado di utilizzo:</b>	in uso permanente

Ca Edificio di pregio storico, culturale, architettonico, ambientale - Articolazione volumetrica.

Struttura verticale in c.a.

Tetto piana

Vulnerabilità sismica: bassa

Classe energetica dedotta dal certificato: E

Nell'ambito di interventi eccedenti la manutenzione straordinaria il fabbricato deve incrementare la classe energetica di almeno due classi, nel rispetto degli elementi di pregio.

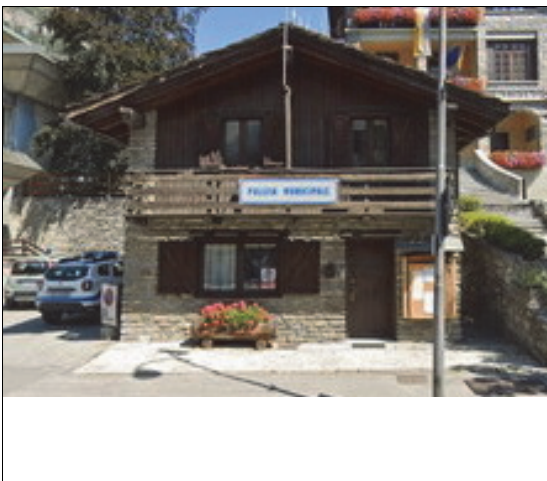
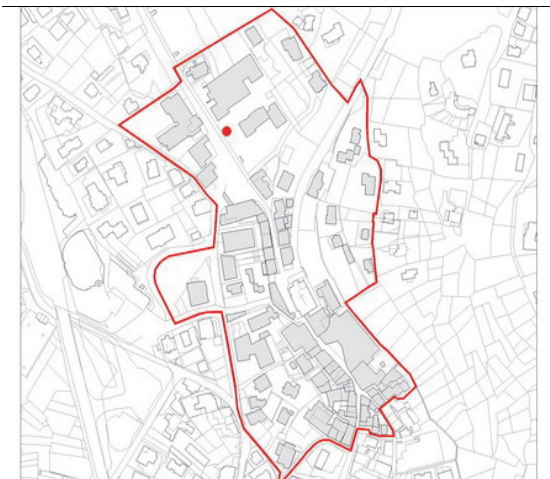
Foglio n. 40 - Mappale n. 458

<b>Epoca di costruzione:</b>	tra 1960 e 1980
<b>Stato di conservazione:</b>	discreto
<b>Stato del fabbricato:</b>	originario
<b>Tipo fabbricato:</b>	edificio
<b>Destinazione d'uso:</b>	ufficio
<b>Grado di utilizzo:</b>	in uso permanente

Tetto a due falde simmetriche con grossa orditura in legno

Vulnerabilità sismica: media

Classe energetica dedotta dal certificato: G

Nell'ambito di interventi eccedenti la manutenzione straordinaria il fabbricato deve incrementare la classe energetica di almeno due classi.

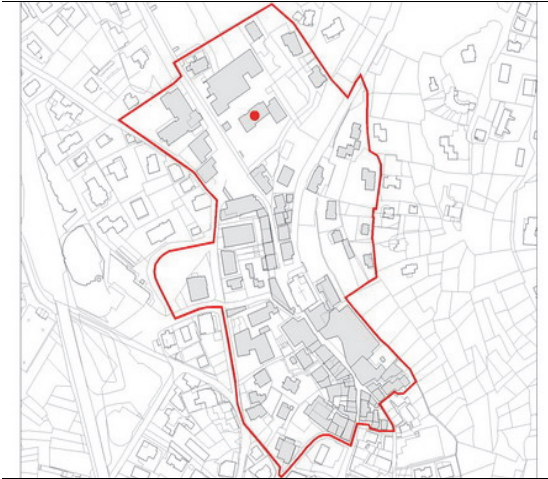
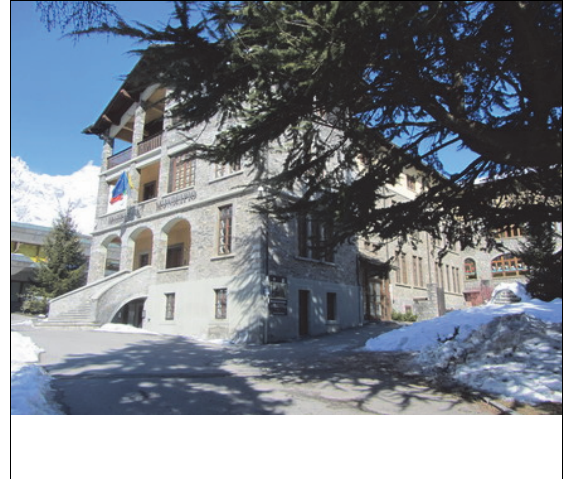
Foglio n. 40 - Mappale n. 191

<b>Epoca di costruzione:</b>	tra il 1900 e il 1945
<b>Stato di conservazione:</b>	discreto
<b>Stato del fabbricato:</b>	ristrutturato
<b>Tipo fabbricato:</b>	edificio
<b>Destinazione d'uso:</b>	municipio
<b>Grado di utilizzo:</b>	in uso permanente

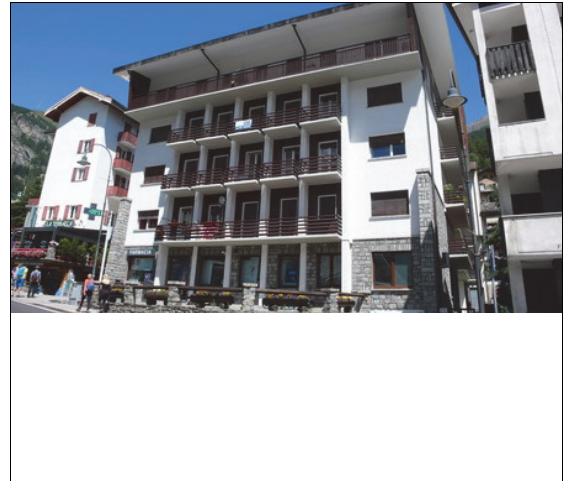
<b>Epoca di costruzione:</b>	tra 1960 e 1980
<b>Stato di conservazione:</b>	buono
<b>Stato del fabbricato:</b>	originario
<b>Tipo fabbricato:</b>	edificio
<b>Destinazione d'uso:</b>	abitazione - commerciale
<b>Grado di utilizzo:</b>	in uso saltuario

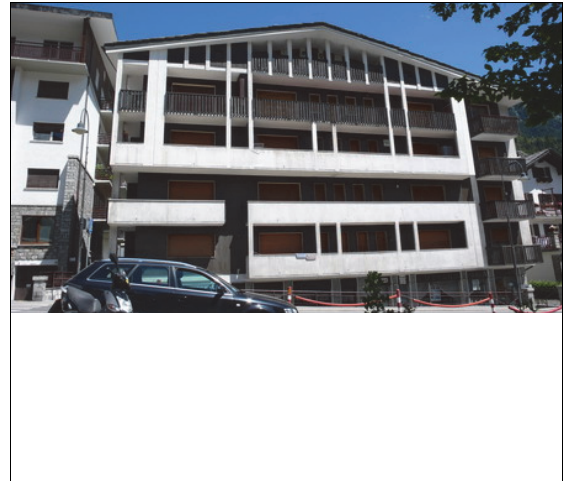
<b>Epoca di costruzione:</b>	tra 1960 e 1980
<b>Stato di conservazione:</b>	discreto
<b>Stato del fabbricato:</b>	originario
<b>Tipo fabbricato:</b>	edificio
<b>Destinazione d'uso:</b>	abitazione - commerciale
<b>Grado di utilizzo:</b>	in uso saltuario

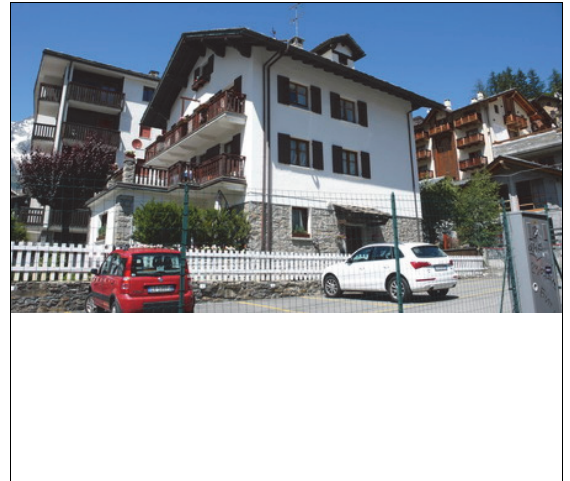
<b>Epoca di costruzione:</b>	antercedenti il 1945 (modificati)
<b>Stato di conservazione:</b>	buono
<b>Stato del fabbricato:</b>	ristrutturato
<b>Tipo fabbricato:</b>	edificio
<b>Destinazione d'uso:</b>	abitazione
<b>Grado di utilizzo:</b>	in uso permanente

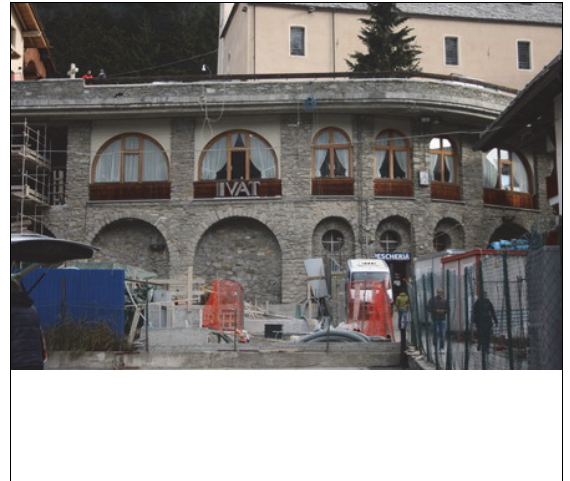
<b>Epoca di costruzione:</b>	tra 1980 e 2000
<b>Stato di conservazione:</b>	discreto
<b>Stato del fabbricato:</b>	rimaneggiato
<b>Tipo fabbricato:</b>	edificio
<b>Destinazione d'uso:</b>	commerciale
<b>Grado di utilizzo:</b>	in uso permanente

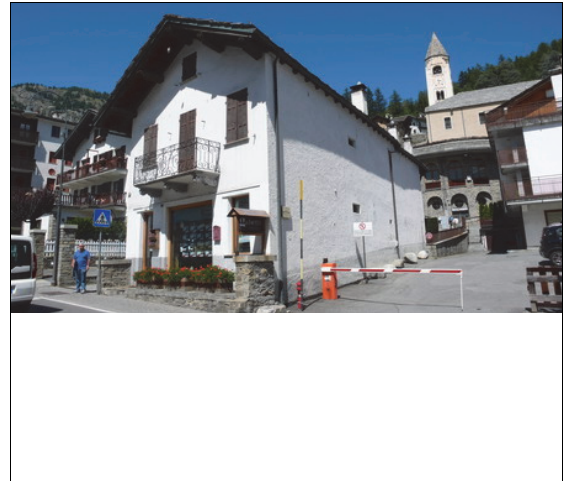
<b>Epoca di costruzione:</b>	tra il 1900 e il 1945
<b>Stato di conservazione:</b>	mediocre
<b>Stato del fabbricato:</b>	originario
<b>Tipo fabbricato:</b>	edificio
<b>Destinazione d'uso:</b>	abitazione - commerciale
<b>Grado di utilizzo:</b>	in uso saltuario

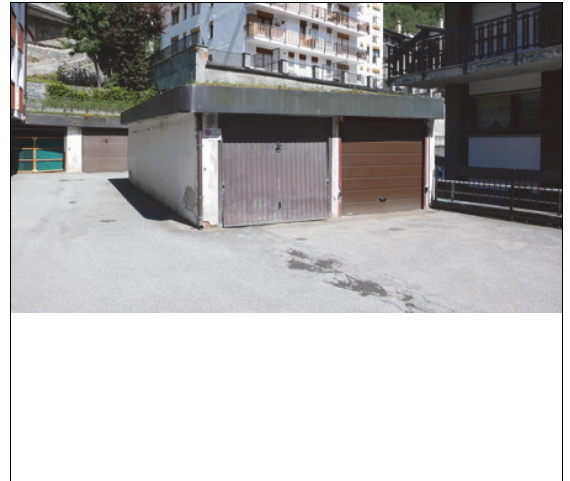
<b>Epoca di costruzione:</b>	tra 1980 e 2000
<b>Stato di conservazione:</b>	mediocre
<b>Stato del fabbricato:</b>	originario
<b>Tipo fabbricato:</b>	basso fabbricato
<b>Destinazione d'uso:</b>	autorimessa
<b>Grado di utilizzo:</b>	in uso permanente

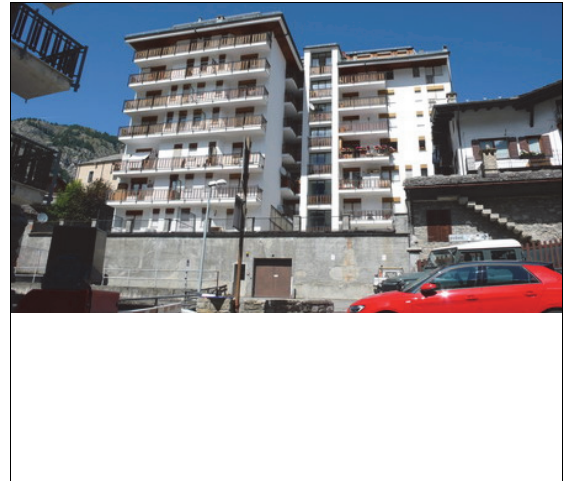
<b>Epoca di costruzione:</b>	tra 1960 e 1980
<b>Stato di conservazione:</b>	mediocre
<b>Stato del fabbricato:</b>	originario
<b>Tipo fabbricato:</b>	edificio
<b>Destinazione d'uso:</b>	abitazione - commerciale
<b>Grado di utilizzo:</b>	in uso saltuario

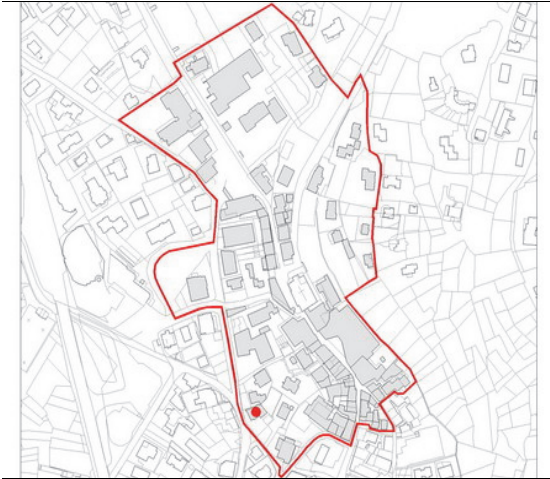
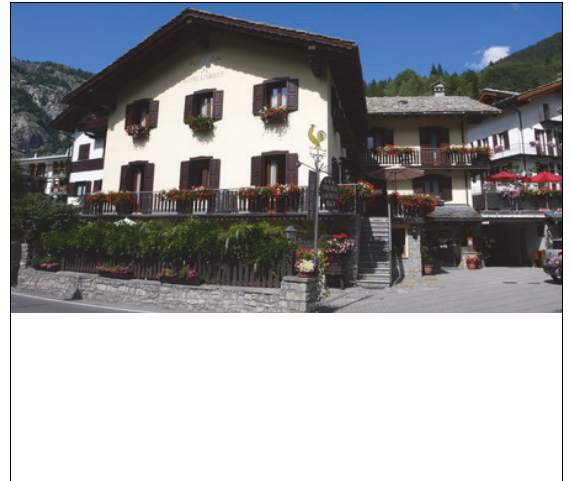
<b>Epoca di costruzione:</b>	tra 1945 e 1960
<b>Stato di conservazione:</b>	buono
<b>Stato del fabbricato:</b>	ristrutturato
<b>Tipo fabbricato:</b>	edificio
<b>Destinazione d'uso:</b>	albergo
<b>Grado di utilizzo:</b>	in uso permanente

Struttura verticale in muratura in mattoni

Manto di copertura in lose

Classe energetica stimata in mancanza di certificato energetico: E

Nell'ambito di interventi eccedenti la manutenzione straordinaria il fabbricato deve incrementare la classe energetica di almeno due classi.

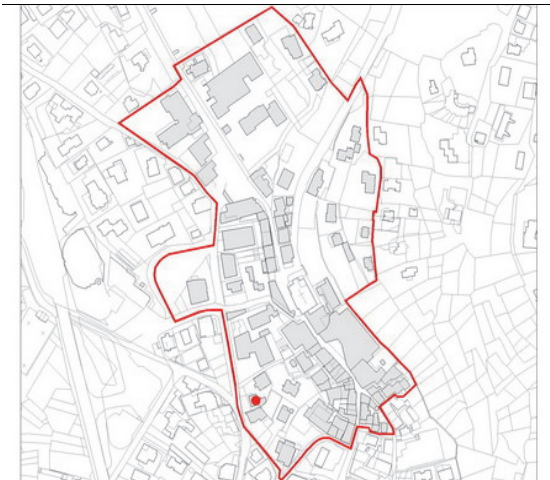
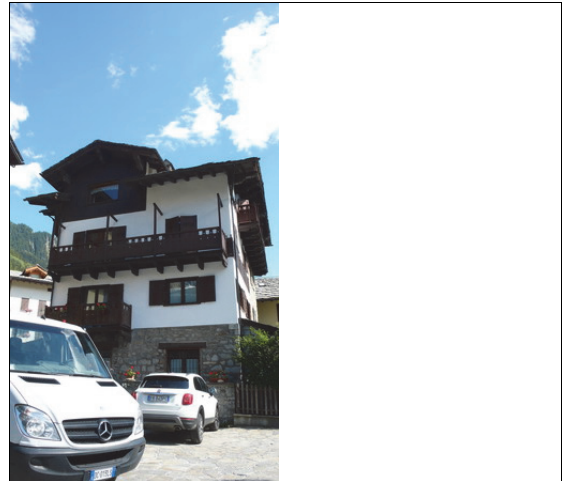
Foglio n. 38 - Mappale n. 974

<b>Epoca di costruzione:</b>	tra 1945 e 1960
<b>Stato di conservazione:</b>	buono
<b>Stato del fabbricato:</b>	ristrutturato
<b>Tipo fabbricato:</b>	edificio
<b>Destinazione d'uso:</b>	abitazione
<b>Grado di utilizzo:</b>	in uso permanente

Struttura verticale in muratura in pietra

Manto di copertura in lose

Classe energetica stimata in mancanza di certificato energetico: F

Nell'ambito di interventi eccedenti la manutenzione straordinaria il fabbricato deve incrementare la classe energetica di almeno due classi.

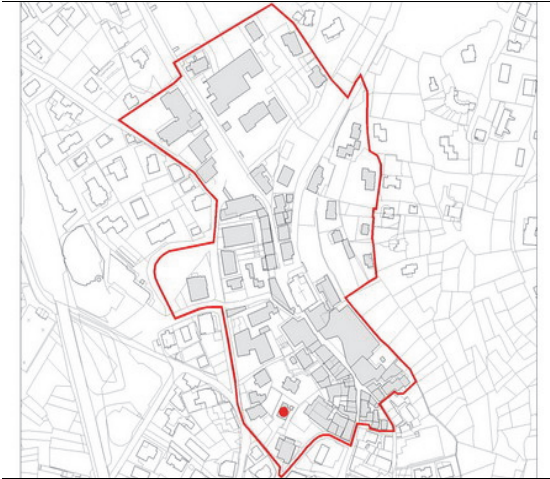
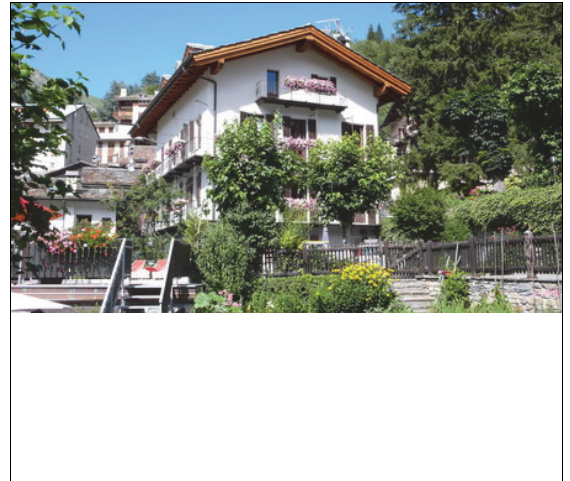
Foglio n. 38 - Mappale n. 520

<b>Epoca di costruzione:</b>	tra 1945 e 1960
<b>Stato di conservazione:</b>	buono
<b>Stato del fabbricato:</b>	ristrutturato
<b>Tipo fabbricato:</b>	edificio
<b>Destinazione d'uso:</b>	abitazione
<b>Grado di utilizzo:</b>	in uso permanente

Manto di copertura in lose  
 Finitura facciate in intonaco tinteggiato  
 Ante in legno  
 Serramenti in legno  
 Presenza di materiali ecocompatibili 10%

Classe energetica stimata in mancanza di certificato energetico: G  
 Combustibile: Gasolio  
 Non utilizzo di fonti di energia rinnovabili

Nell'ambito di interventi eccedenti la manutenzione straordinaria il fabbricato deve incrementare la classe energetica di almeno due classi.

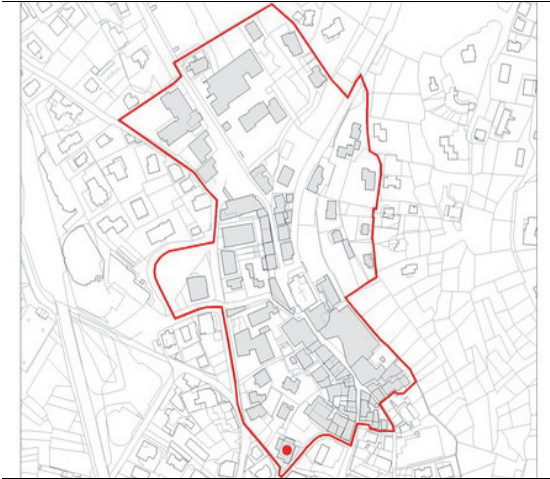
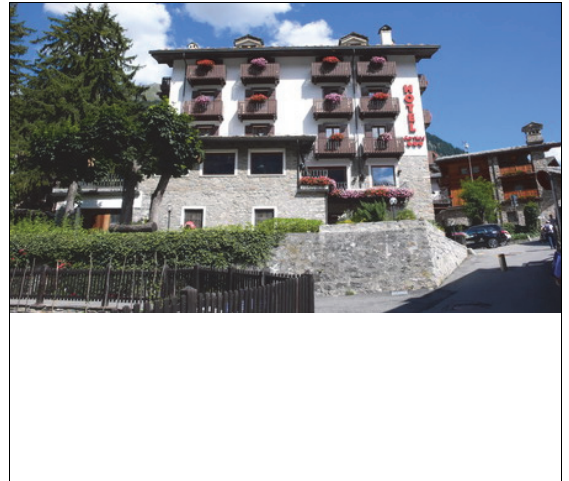
Foglio n. 38 - Mappale n. 521

<b>Epoca di costruzione:</b>	tra 1945 e 1960
<b>Stato di conservazione:</b>	buono
<b>Stato del fabbricato:</b>	ristrutturato
<b>Tipo fabbricato:</b>	edificio
<b>Destinazione d'uso:</b>	albergo
<b>Grado di utilizzo:</b>	in uso permanente

Struttura verticale in c.a.

Tetto a due falde simmetriche in c.a.

Classe energetica stimata in mancanza di certificato energetico: E

Nell'ambito di interventi eccedenti la manutenzione straordinaria il fabbricato deve incrementare la classe energetica di almeno due classi.

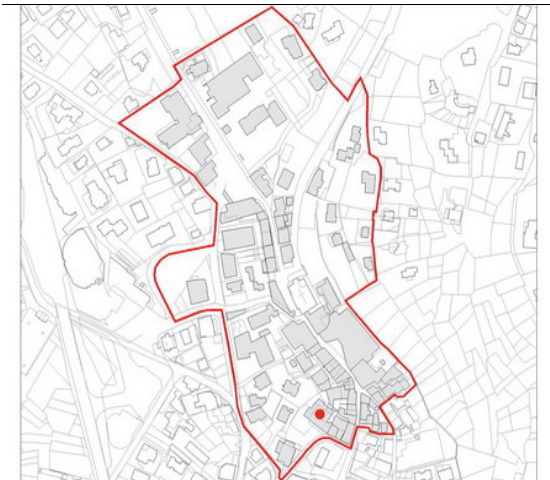
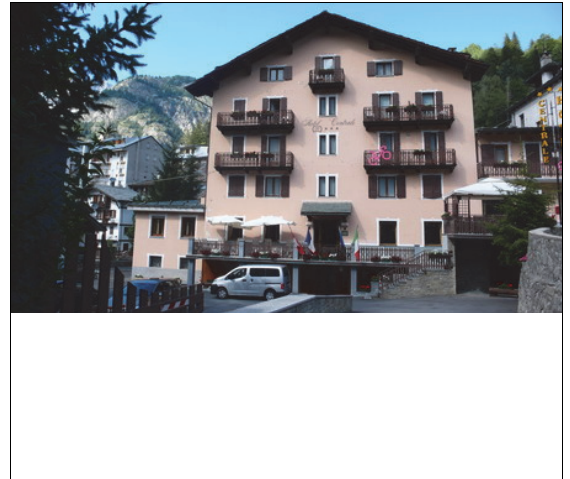
Foglio n. 38 - Mappale n. 557

<b>Epoca di costruzione:</b>	tra 1945 e 1960
<b>Stato di conservazione:</b>	buono
<b>Stato del fabbricato:</b>	ristrutturato
<b>Tipo fabbricato:</b>	edificio
<b>Destinazione d'uso:</b>	albergo
<b>Grado di utilizzo:</b>	in uso permanente

Struttura verticale in muratura in pietra

Tetto a due falde simmetriche con grossa orditura in legno

Classe energetica stimata in mancanza di certificato energetico: E

Nell'ambito di interventi eccedenti la manutenzione straordinaria il fabbricato deve incrementare la classe energetica di almeno due classi.

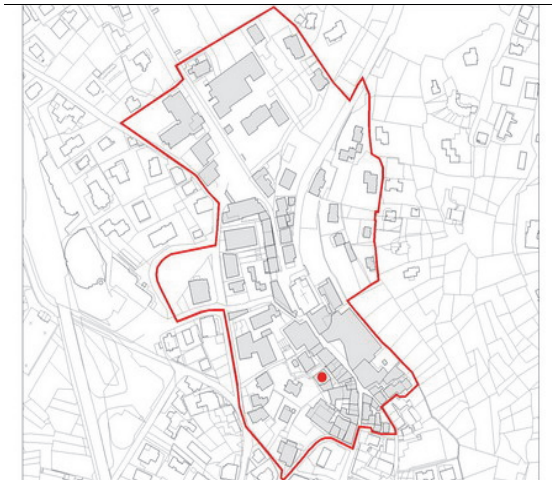
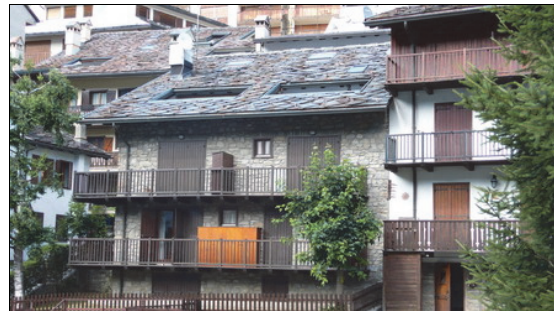
Foglio n. 38 - Mappale n. 563

<b>Epoca di costruzione:</b>	tra 1945 e 1960
<b>Stato di conservazione:</b>	buono
<b>Stato del fabbricato:</b>	ristrutturato
<b>Tipo fabbricato:</b>	edificio
<b>Destinazione d'uso:</b>	abitazione
<b>Grado di utilizzo:</b>	in uso saltuario

Struttura verticale in c.a.

Classe energetica stimata in mancanza di certificato energetico: D

Qualunque tipo di intervento eccedente la manutenzione straordinaria dovrà eliminare gli elementi di contrasto per migliorarne l'inserimento ambientale, anche mediante la sostituzione dei materiali di finitura e incrementare la classe energetica di almeno due classi.

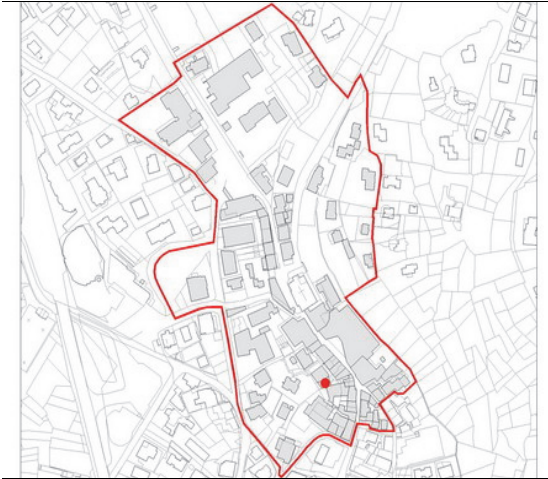
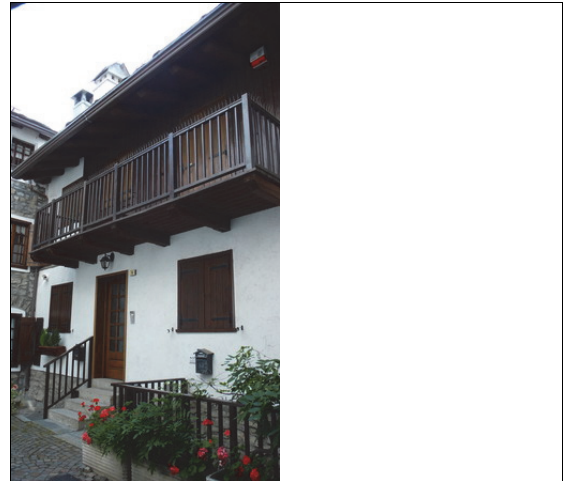
Foglio n. 38 - Mappale n. 564

<b>Epoca di costruzione:</b>	tra 1945 e 1960
<b>Stato di conservazione:</b>	buono
<b>Stato del fabbricato:</b>	ristrutturato
<b>Tipo fabbricato:</b>	edificio
<b>Destinazione d'uso:</b>	abitazione
<b>Grado di utilizzo:</b>	in uso saltuario

Struttura verticale in muratura in pietra

Classe energetica stimata in mancanza di certificato energetico: E

Nell'ambito di interventi eccedenti la manutenzione straordinaria il fabbricato deve incrementare la classe energetica di almeno due classi.

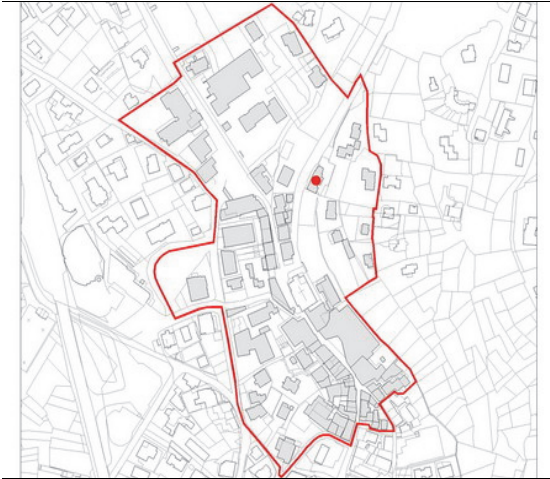
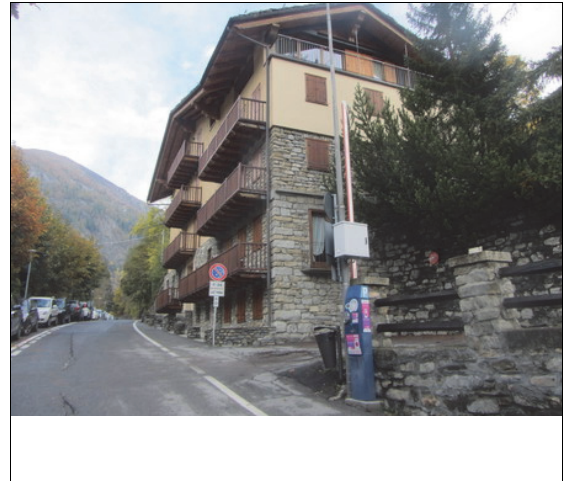
Foglio n. 38 - Mappale n. 19,378

<b>Epoca di costruzione:</b>	dopo 2000
<b>Stato di conservazione:</b>	ottimo
<b>Stato del fabbricato:</b>	originario
<b>Tipo fabbricato:</b>	edificio
<b>Destinazione d'uso:</b>	abitazione
<b>Grado di utilizzo:</b>	in uso saltuario

Struttura verticale in c.a.

Vulnerabilità sismica: bassa

Classe energetica stimata in mancanza di certificato energetico: B

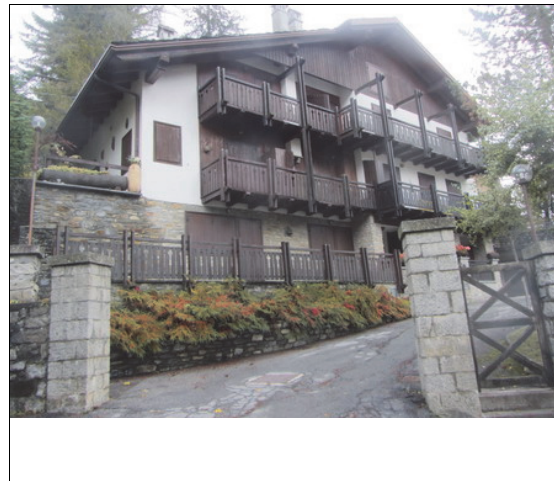
Foglio n. 38 - Mappale n. 920

<b>Epoca di costruzione:</b>	tra 1960 e 1980
<b>Stato di conservazione:</b>	buono
<b>Stato del fabbricato:</b>	originario
<b>Tipo fabbricato:</b>	edificio
<b>Destinazione d'uso:</b>	abitazione
<b>Grado di utilizzo:</b>	in uso saltuario

Tetto a due falde asimmetriche con grossa orditura in legno

Vulnerabilità sismica: media

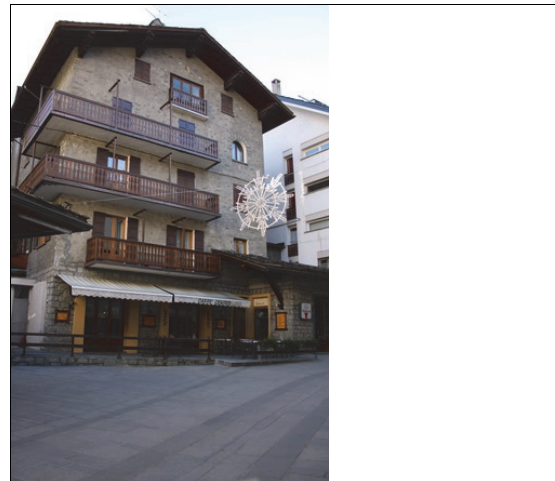
<b>Epoca di costruzione:</b>	tra 1960 e 1980
<b>Stato di conservazione:</b>	discreto
<b>Stato del fabbricato:</b>	rimaneggiato
<b>Tipo fabbricato:</b>	edificio
<b>Destinazione d'uso:</b>	abitazione - commerciale
<b>Grado di utilizzo:</b>	in uso permanente

E1 Edificio inserito nell'ambiente - Immobile o insieme di immobili che non presentano elementi di pregio storico, culturale, archit

Manto di copertura in lose  
Finitura facciate in intonaco grezzo  
Ante in legno  
Serramenti in legno  
Assenza di materiali ecocompatibili

Classe energetica dedotta dal certificato: G  
Combustibile: Gasolio  
Non utilizzo di fonti di energia rinnovabili

Nell'ambito di interventi eccedenti la manutenzione straordinaria il fabbricato deve incrementare la classe energetica di almeno due classi.

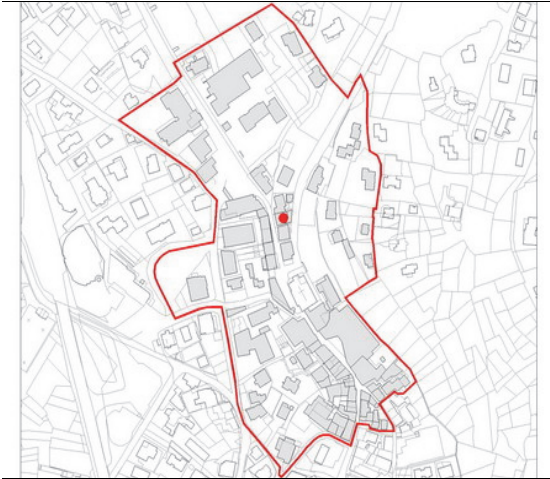
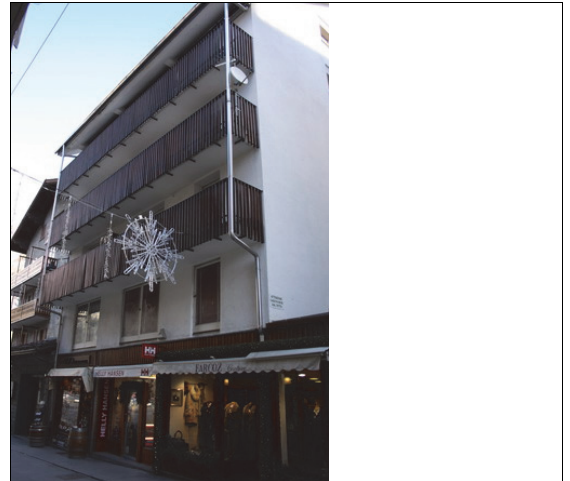
Foglio n. 40 - Mappale n. 192

<b>Epoca di costruzione:</b>	tra 1945 e 1960
<b>Stato di conservazione:</b>	discreto
<b>Stato del fabbricato:</b>	originario
<b>Tipo fabbricato:</b>	edificio
<b>Destinazione d'uso:</b>	abitazione - commerciale
<b>Grado di utilizzo:</b>	in uso permanente

E2b Edificio in contrasto con l'ambiente - Edificio in contrasto per elementi di finitura.

Tetto a due falde asimmetriche in c.a.

Vulnerabilità sismica: alta

Manto di copertura in lose

Finitura facciate in intonaco tinteggiato

Classe energetica dedotta dal certificato: E

Qualunque tipo di intervento eccedente la manutenzione straordinaria dovrà eliminare gli elementi di contrasto per migliorarne l'inserimento ambientale, anche mediante la sostituzione dei materiali di finitura e incrementare la classe energetica di almeno due classi.

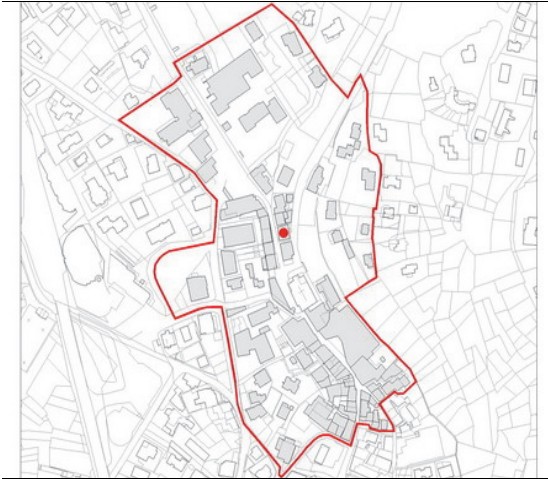
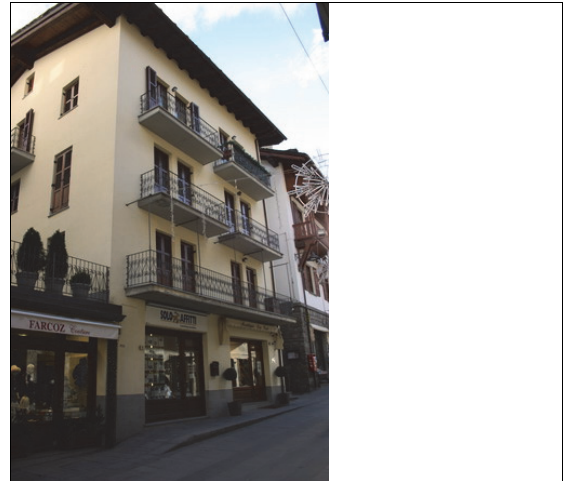
Foglio n. 40 - Mappale n. 393

<b>Epoca di costruzione:</b>	antecedente il 1900
<b>Stato di conservazione:</b>	buono
<b>Stato del fabbricato:</b>	ristrutturato
<b>Tipo fabbricato:</b>	edificio
<b>Destinazione d'uso:</b>	abitazione - commerciale
<b>Grado di utilizzo:</b>	in uso permanente

E1 Edificio inserito nell'ambiente - Immobile o insieme di immobili che non presentano elementi di pregio storico, culturale, archit

Struttura verticale in muratura in pietra

Tetto a due falde asimmetriche con grossa orditura in legno

Vulnerabilità sismica: media

Classe energetica dedotta dal certificato: G

Nell'ambito di interventi eccedenti la manutenzione straordinaria il fabbricato deve incrementare la classe energetica di almeno due classi.

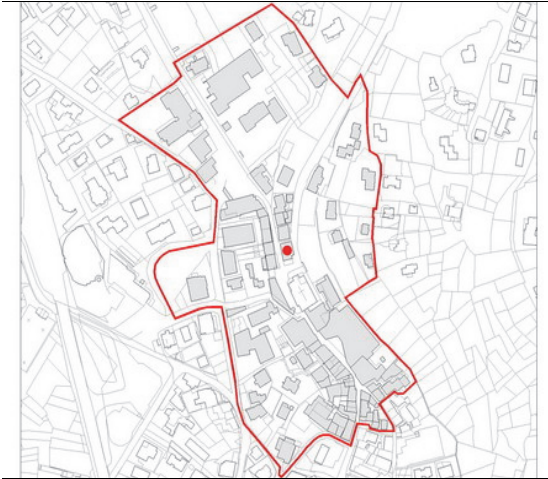
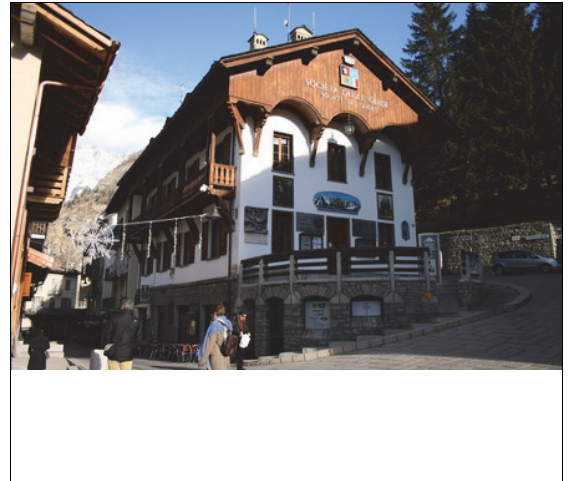
Foglio n. 40 - Mappale n. 193

<b>Epoca di costruzione:</b>	tra il 1900 e il 1945
<b>Stato di conservazione:</b>	buono
<b>Stato del fabbricato:</b>	originario
<b>Tipo fabbricato:</b>	edificio
<b>Destinazione d'uso:</b>	commerciale
<b>Grado di utilizzo:</b>	in uso permanente

B4 Documento - Edifici o complessi di edifici che hanno svolto o ospitato, nel passato, particolari funzioni di tipo turistico, rappres Effigi sulla facciata principale e timpano rivestito in legno aggettante con un motivo ad archi.

Vulnerabilità sismica: alta

Classe energetica dedotta dal certificato: E

Nell'ambito di interventi eccedenti la manutenzione straordinaria il fabbricato deve incrementare la classe energetica di almeno due classi, nel rispetto degli elementi di pregio.

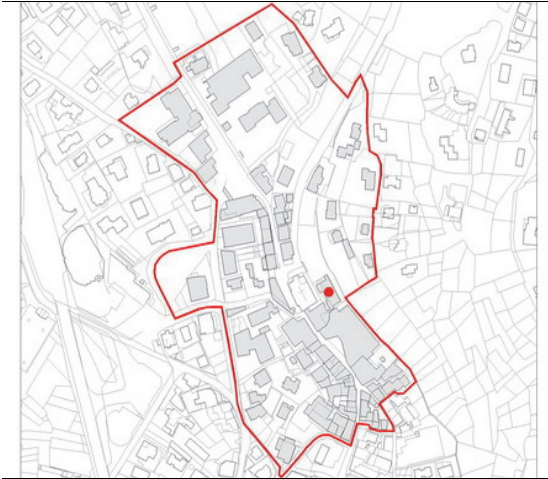
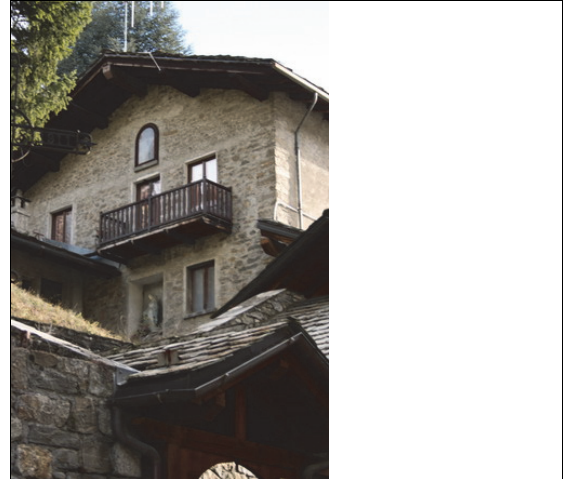
Foglio n. 38 - Mappale n. 66

<b>Epoca di costruzione:</b>	antecedente il 1900
<b>Stato di conservazione:</b>	discreto
<b>Stato del fabbricato:</b>	rimaneggiato
<b>Tipo fabbricato:</b>	edificio
<b>Destinazione d'uso:</b>	abitazione
<b>Grado di utilizzo:</b>	in uso permanente

E1 Edificio inserito nell'ambiente - Immobile o insieme di immobili che non presentano elementi di pregio storico, culturale, archit

Manto di copertura in lose

Finitura facciate in pietra

Classe energetica stimata in mancanza di certificato energetico: G

Nell'ambito di interventi eccedenti la manutenzione straordinaria il fabbricato deve incrementare la classe energetica di almeno due classi.

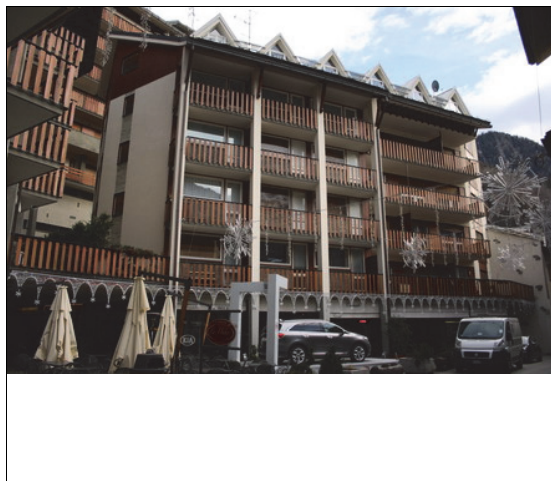
Foglio n. 38 - Mappale n. 68

<b>Epoca di costruzione:</b>	tra 1980 e 2000
<b>Stato di conservazione:</b>	buono
<b>Stato del fabbricato:</b>	originario
<b>Tipo fabbricato:</b>	edificio
<b>Destinazione d'uso:</b>	abitazione - commerciale
<b>Grado di utilizzo:</b>	in uso permanente

E2d Edificio in contrasto con l'ambiente - Edificio in contrasto sia per volumetria che per elementi di finitura o elementi tipologici.

Struttura verticale in c.a.

Tetto a due falde simmetriche in c.a.

Vulnerabilità sismica: media

Classe energetica dedotta dal certificato: F

Il fabbricato, essendo classificato ai sensi del PRG E2d in contrasto volumetrico non può usufruire degli incentivi volumetrici o di superficie previsti in seno alle NTA e al RE, potrà invece usufruire della riduzione degli oneri.

Nell'ambito della rigenerazione urbana e della ristrutturazione totale il fabbricato deve raggiungere la targa di qualità di cui al RE, art. 20 bis, allegato A, pari a II (Classe energetica A).

Il nuovo fabbricato andrà adeguatamente inserito nell'ambiente.

Nell'ambito di interventi eccedenti la manutenzione straordinaria il fabbricato deve incrementare la classe energetica di almeno due classi.

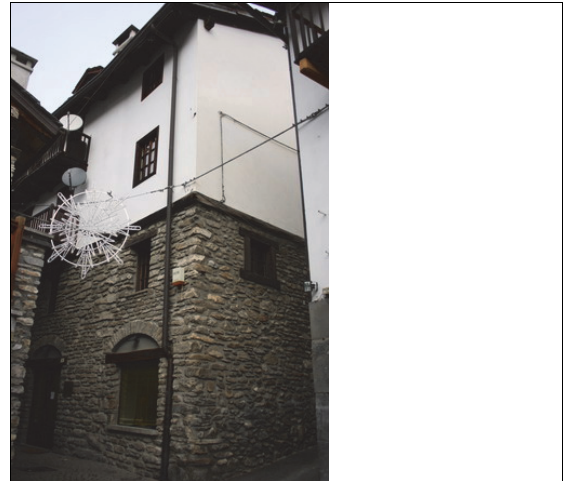
<b>Epoca di costruzione:</b>	anteriore al 1900
<b>Stato di conservazione:</b>	buono
<b>Stato del fabbricato:</b>	compromesso
<b>Tipo fabbricato:</b>	edificio
<b>Destinazione d'uso:</b>	abitazione - commerciale
<b>Grado di utilizzo:</b>	in uso saltuario

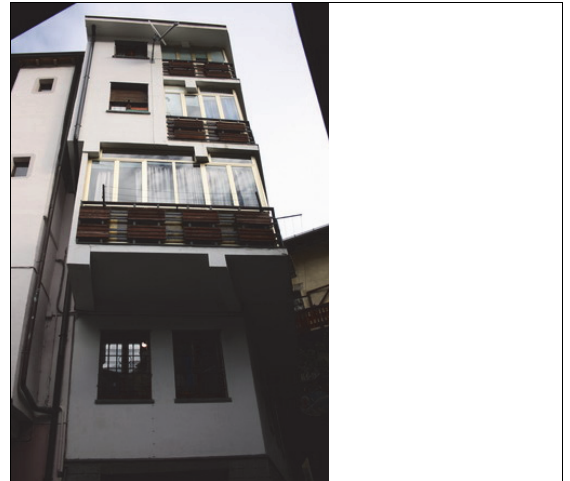
<b>Epoca di costruzione:</b>	antercedente il 1900
<b>Stato di conservazione:</b>	discreto
<b>Stato del fabbricato:</b>	compromesso
<b>Tipo fabbricato:</b>	edificio
<b>Destinazione d'uso:</b>	abitazione
<b>Grado di utilizzo:</b>	in uso saltuario

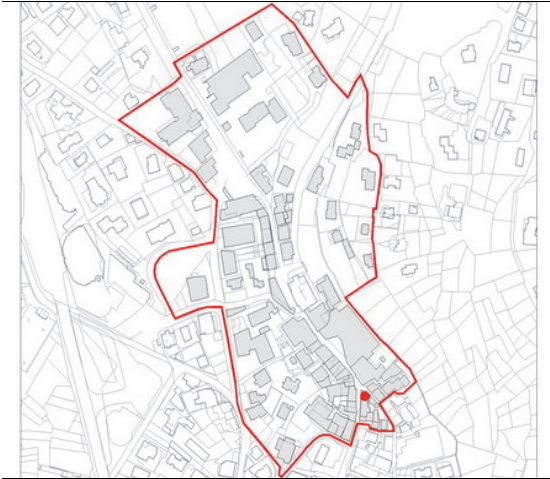
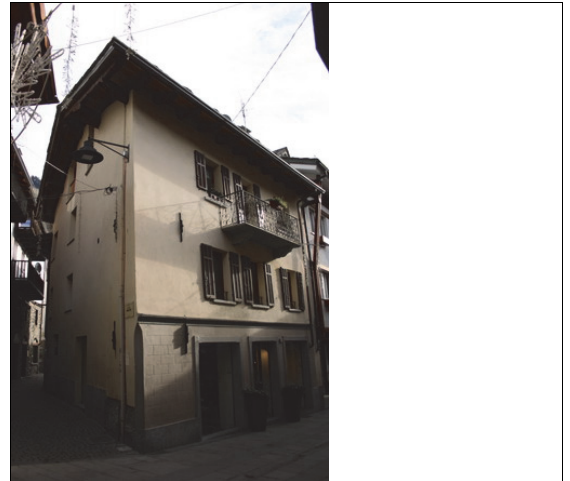
Foglio n. 38 - Mappale n. 546

<b>Epoca di costruzione:</b>	anteriore al 1900
<b>Stato di conservazione:</b>	discreto
<b>Stato del fabbricato:</b>	originario
<b>Tipo fabbricato:</b>	edificio
<b>Destinazione d'uso:</b>	abitazione - commerciale
<b>Grado di utilizzo:</b>	in uso permanente

E1 Edificio inserito nell'ambiente - Immobile o insieme di immobili che non presentano elementi di pregio storico, culturale, archit  
Incisione su trave di colmo: 1860. Costituiscono elemento caratterizzante l'edificio il balcone in pietra con parapetto in ferro battuto.

Struttura verticale in muratura in pietra

Tetto a due falde asimmetriche con grossa orditura in legno

Manto di copertura in lose

Finitura facciate in intonaco tinteggiato

Classe energetica dedotta dal certificato: F

Nell'ambito di interventi eccedenti la manutenzione straordinaria il fabbricato deve incrementare la classe energetica di almeno due classi.

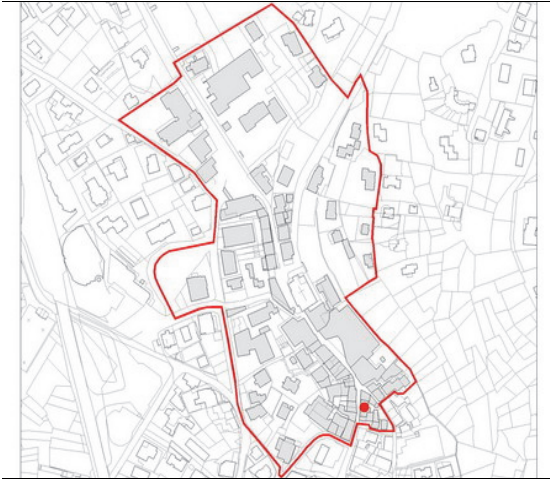
Foglio n. 38 - Mappale n. 543

<b>Epoca di costruzione:</b>	tra 1960 e 1980
<b>Stato di conservazione:</b>	buono
<b>Stato del fabbricato:</b>	originario
<b>Tipo fabbricato:</b>	edificio
<b>Destinazione d'uso:</b>	abitazione - commerciale
<b>Grado di utilizzo:</b>	in uso permanente

E2b Edificio in contrasto con l'ambiente - Edificio in contrasto per elementi di finitura.

Struttura verticale in c.a.

Tetto a due falde simmetriche in c.a.

Classe energetica dedotta dal certificato: E

Qualunque tipo di intervento eccedente la manutenzione straordinaria dovrà eliminare gli elementi di contrasto per migliorarne l'inserimento ambientale, anche mediante la sostituzione dei materiali di finitura e incrementare la classe energetica di almeno due classi.

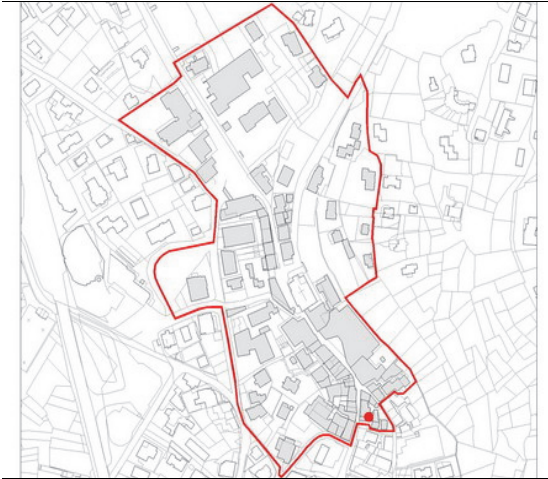
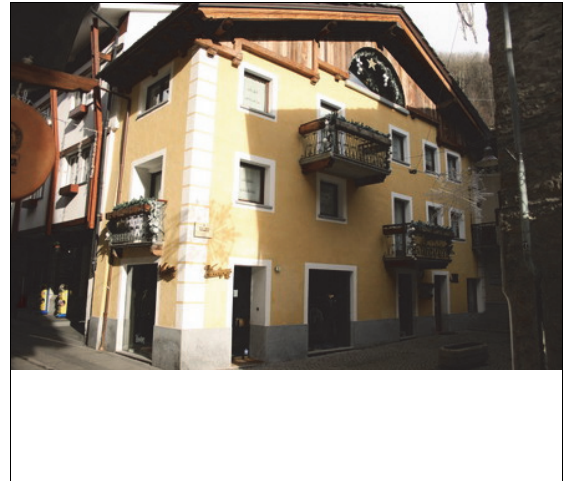
Foglio n. 38 - Mappale n. 543

<b>Epoca di costruzione:</b>	antecedente il 1900
<b>Stato di conservazione:</b>	buono
<b>Stato del fabbricato:</b>	ristrutturato
<b>Tipo fabbricato:</b>	edificio
<b>Destinazione d'uso:</b>	abitazione - commerciale
<b>Grado di utilizzo:</b>	in uso permanente

Cc Edificio di pregio storico, culturale, architettonico, ambientale - Strutture.

Incisione su trave di colmo: 1818. Costituiscono elemento caratterizzante l'edificio i balcone in pietra e legno con parapetto in ferro battuto.

Struttura verticale in muratura in pietra

Tetto a due falde asimmetriche con grossa orditura in legno

Classe energetica stimata in mancanza di certificato energetico: E

Nell'ambito di interventi eccedenti la manutenzione straordinaria il fabbricato deve incrementare la classe energetica di almeno due classi, nel rispetto degli elementi di pregio.

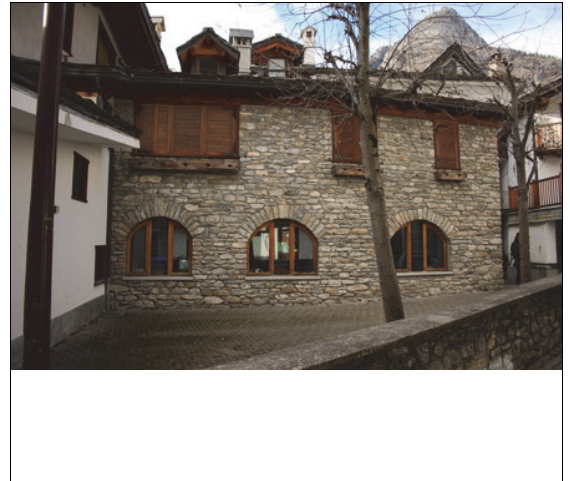
Foglio n. 38 - Mappale n. 541

<b>Epoca di costruzione:</b>	tra il 1900 e il 1945
<b>Stato di conservazione:</b>	discreto
<b>Stato del fabbricato:</b>	originario
<b>Tipo fabbricato:</b>	edificio
<b>Destinazione d'uso:</b>	abitazione - commerciale
<b>Grado di utilizzo:</b>	in uso saltuario

E1 Edificio inserito nell'ambiente - Immobile o insieme di immobili che non presentano elementi di pregio storico, culturale, archit

Tetto a due falde asimmetriche con abbaini con grossa orditura in legno

Classe energetica stimata in mancanza di certificato energetico: E

Nell'ambito di interventi eccedenti la manutenzione straordinaria il fabbricato deve incrementare la classe energetica di almeno due classi.

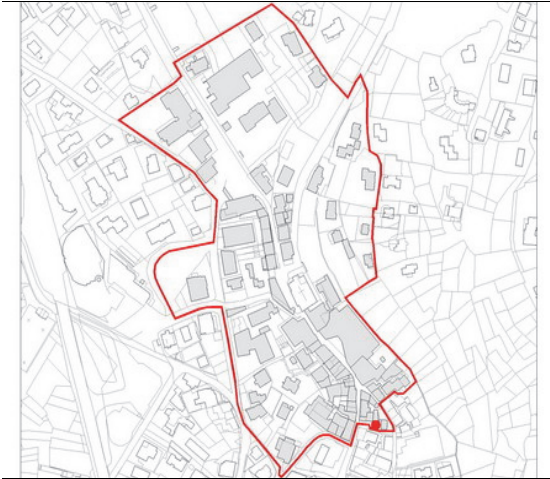
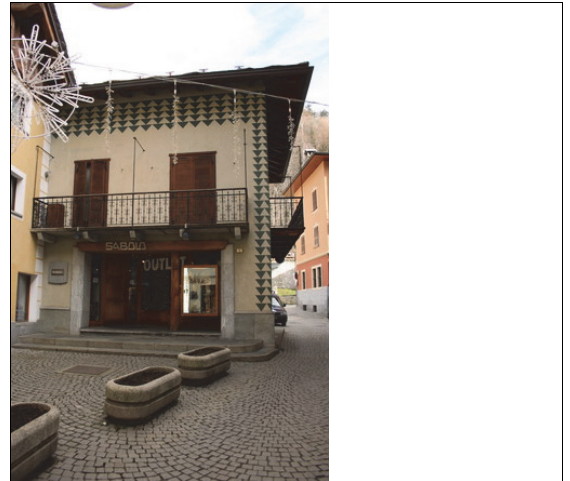
Foglio n. 38 - Mappale n. 945

<b>Epoca di costruzione:</b>	antecedente il 1900
<b>Stato di conservazione:</b>	buono
<b>Stato del fabbricato:</b>	ristrutturato
<b>Tipo fabbricato:</b>	edificio
<b>Destinazione d'uso:</b>	abitazione - commerciale
<b>Grado di utilizzo:</b>	in uso permanente

Cc Edificio di pregio storico, culturale, architettonico, ambientale - Strutture.

Costituiscono elemento caratterizzante l'edificio i balconi in legno e pietra con parapetto in ferro battuto.

Tetto a due falde simmetriche con grossa orditura in legno

Classe energetica dedotta dal certificato: F

Nell'ambito di interventi eccedenti la manutenzione straordinaria il fabbricato deve incrementare la classe energetica di almeno due classi, nel rispetto degli elementi di pregio.
