**PROJET ALCOTRA ADAPT MONTBLANC  
ADAPTATION DE LA PLANIFICATION TERRITORIALE AUX  
CHANGEMENTS CLIMATIQUES DANS L'ESPACE MONT-BLANC**

**Activité WP 4.2 Outils pour la planification et  
l'adaptation aux changements climatiques**

**Cas pilote «Urbanisme et bâti durable» sur la Commune de Courmayeur**

**FICHES DE COLLECTE  
des bâtiments**

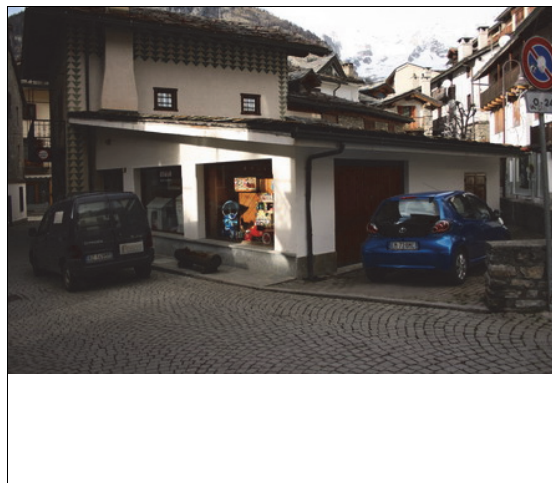
<b>Epoca di costruzione:</b>	tra 1960 e 1980
<b>Stato di conservazione:</b>	discreto
<b>Stato del fabbricato:</b>	originario
<b>Tipo fabbricato:</b>	basso fabbricato
<b>Destinazione d'uso:</b>	commerciale
<b>Grado di utilizzo:</b>	in uso permanente

E3 Basso fabbricato inserito nell'ambiente - Costruzione o manufatto, di norma pertinenziali, che presentano elementi tipologici,

Struttura verticale in c.a.

Tetto ad una falda in c.a.

Vulnerabilità sismica: bassa

Classe energetica stimata in mancanza di certificato energetico: G

Nell'ambito di interventi eccedenti la manutenzione straordinaria il fabbricato deve incrementare la classe energetica di almeno due classi.

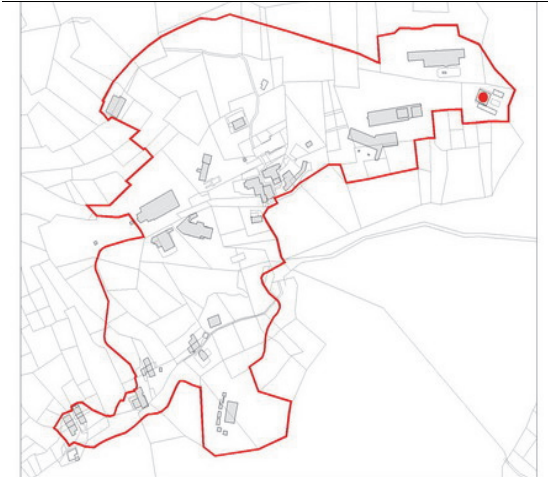
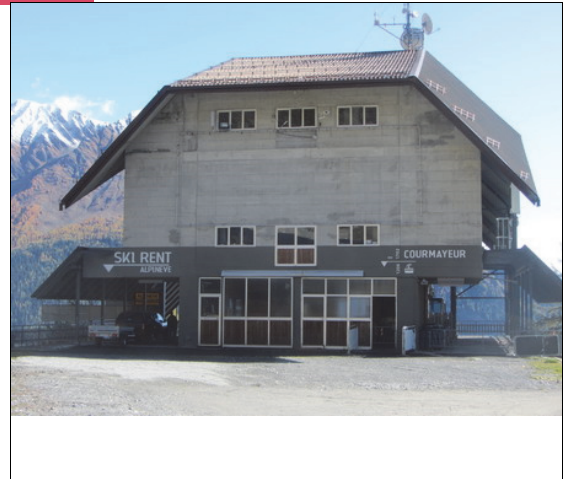
Foglio n. 79 - Mappale n. 96

<b>Epoca di costruzione:</b>	tra 1980 e 2000
<b>Stato di conservazione:</b>	buono
<b>Stato del fabbricato:</b>	originario
<b>Tipo fabbricato:</b>	edificio
<b>Destinazione d'uso:</b>	funivia
<b>Grado di utilizzo:</b>	in uso saltuario

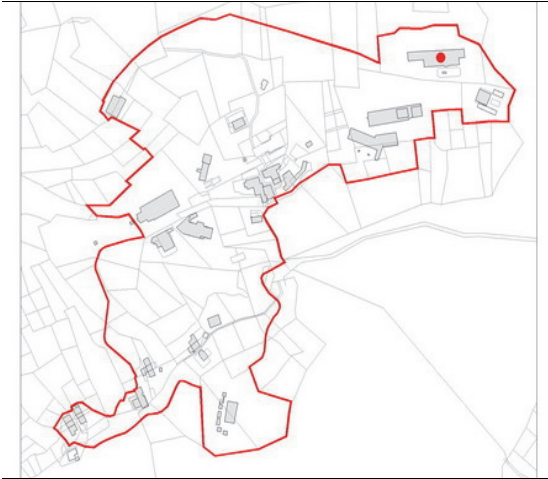
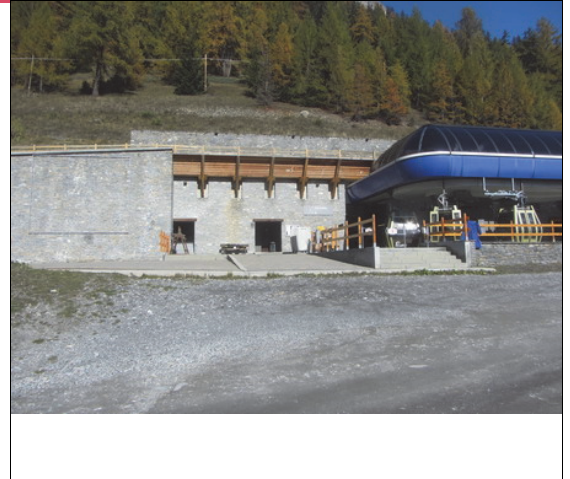
<b>Epoca di costruzione:</b>	dopo 2000
<b>Stato di conservazione:</b>	buono
<b>Stato del fabbricato:</b>	originario
<b>Tipo fabbricato:</b>	basso fabbricato
<b>Destinazione d'uso:</b>	funivia uffici toilette
<b>Grado di utilizzo:</b>	in uso saltuario

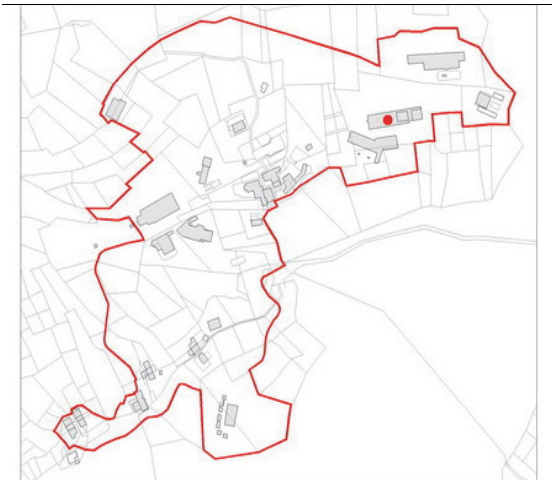
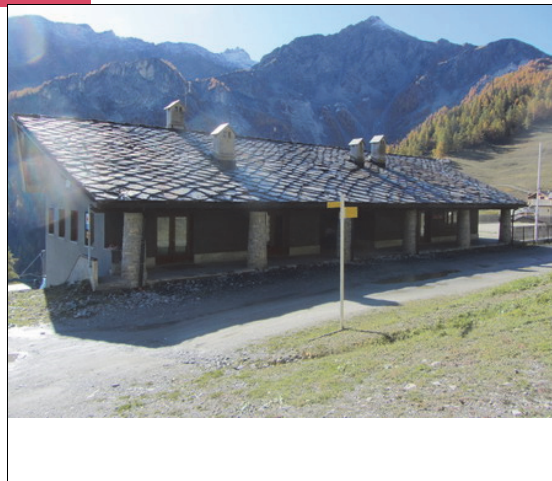
<b>Epoca di costruzione:</b>	tra 1980 e 2000
<b>Stato di conservazione:</b>	buono
<b>Stato del fabbricato:</b>	originario
<b>Tipo fabbricato:</b>	edificio
<b>Destinazione d'uso:</b>	polizia soccorso
<b>Grado di utilizzo:</b>	in uso saltuario

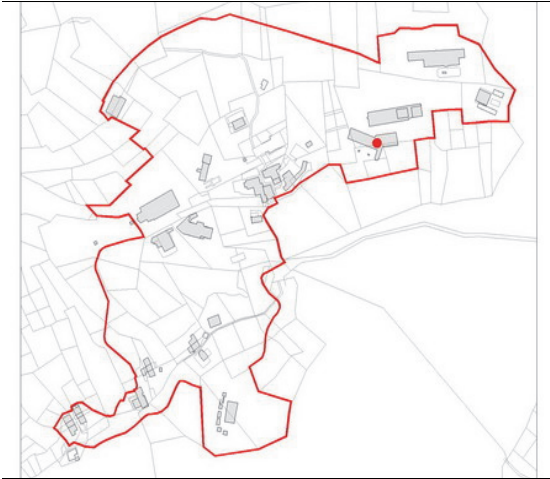
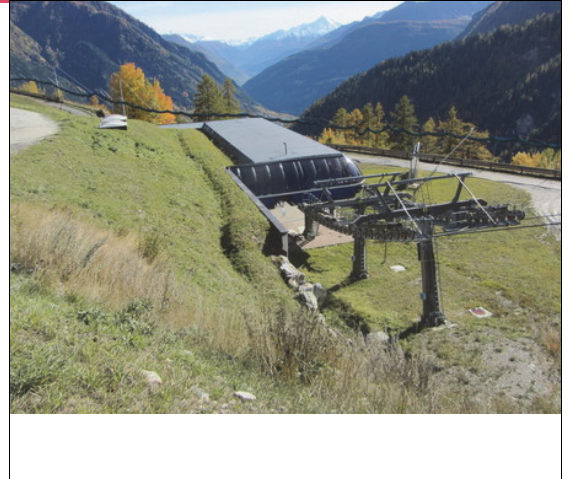
<b>Epoca di costruzione:</b>	dopo 2000
<b>Stato di conservazione:</b>	buono
<b>Stato del fabbricato:</b>	originario
<b>Tipo fabbricato:</b>	basso fabbricato
<b>Destinazione d'uso:</b>	seggiovia
<b>Grado di utilizzo:</b>	in uso saltuario

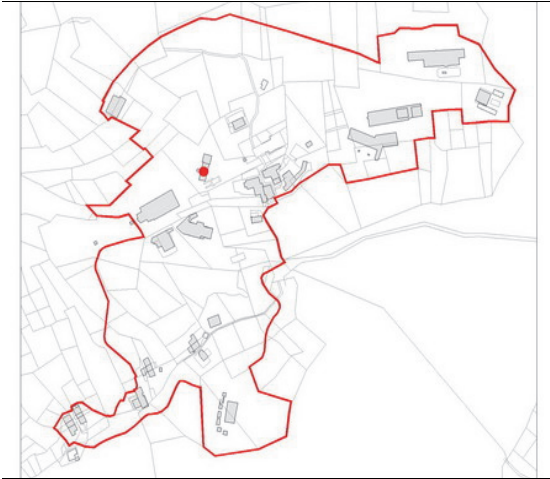
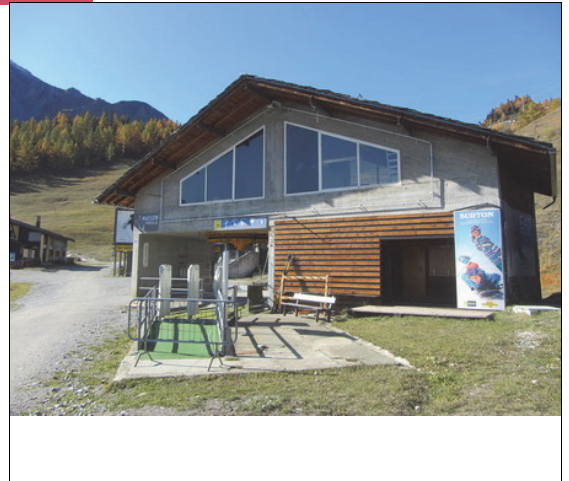
<b>Epoca di costruzione:</b>	tra 1960 e 1980
<b>Stato di conservazione:</b>	discreto
<b>Stato del fabbricato:</b>	originario
<b>Tipo fabbricato:</b>	edificio
<b>Destinazione d'uso:</b>	seggiovia
<b>Grado di utilizzo:</b>	in uso saltuario

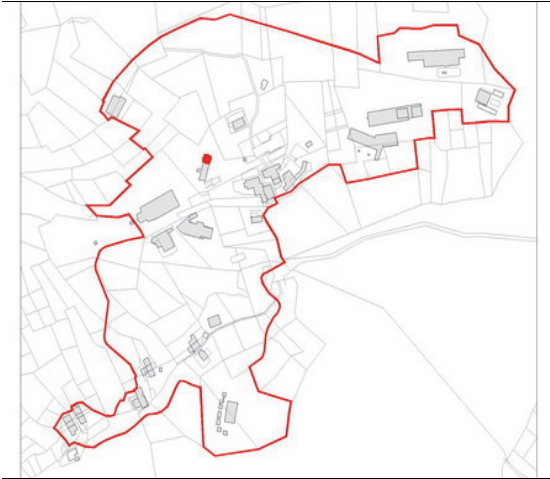
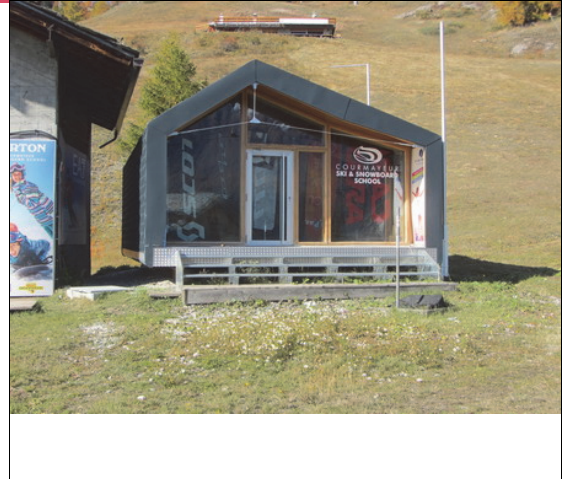
<b>Epoca di costruzione:</b>	dopo 2000
<b>Stato di conservazione:</b>	buono
<b>Stato del fabbricato:</b>	originario
<b>Tipo fabbricato:</b>	basso fabbricato
<b>Destinazione d'uso:</b>	scuola di sci
<b>Grado di utilizzo:</b>	in uso saltuario

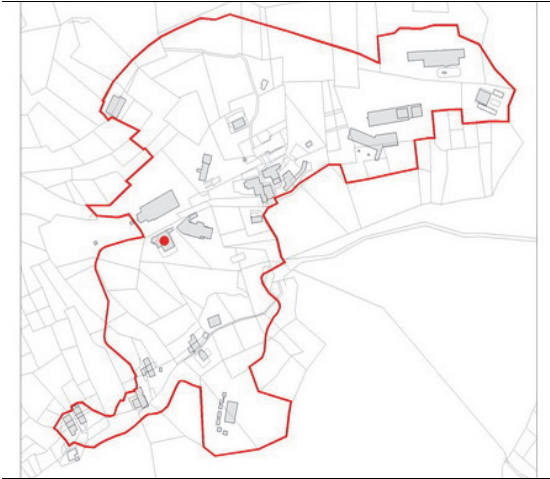
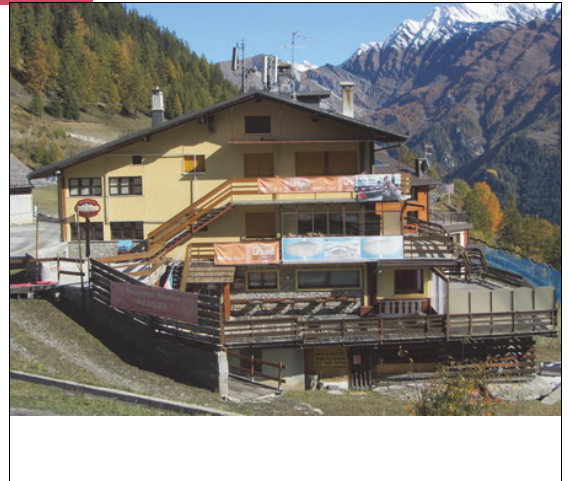
<b>Epoca di costruzione:</b>	tra 1960 e 1980
<b>Stato di conservazione:</b>	discreto
<b>Stato del fabbricato:</b>	originario
<b>Tipo fabbricato:</b>	edificio
<b>Destinazione d'uso:</b>	abitazione - commerciale
<b>Grado di utilizzo:</b>	in uso saltuario

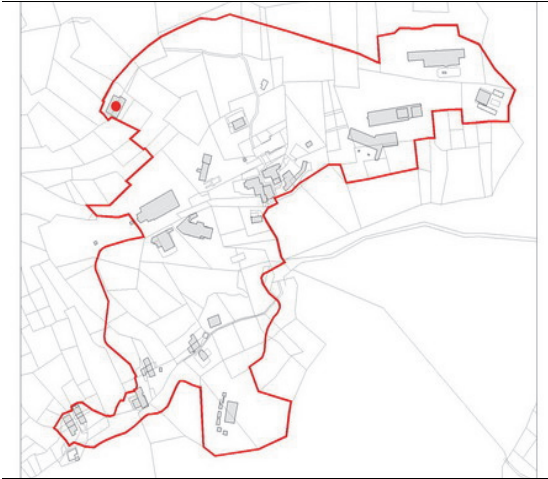
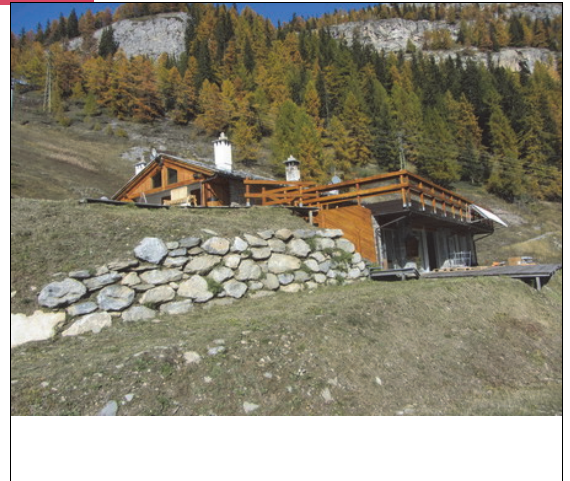
<b>Epoca di costruzione:</b>	dopo 2000
<b>Stato di conservazione:</b>	ottimo
<b>Stato del fabbricato:</b>	ristrutturato
<b>Tipo fabbricato:</b>	edificio
<b>Destinazione d'uso:</b>	bar
<b>Grado di utilizzo:</b>	in uso saltuario

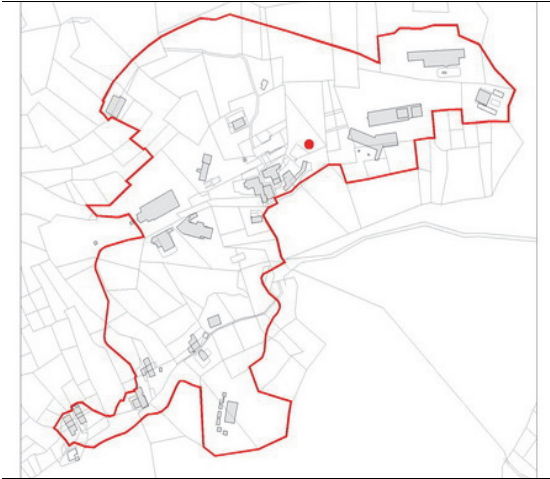
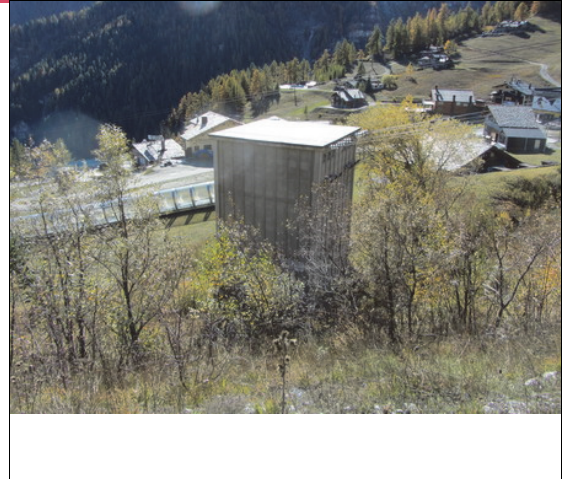
<b>Epoca di costruzione:</b>	tra 1980 e 2000
<b>Stato di conservazione:</b>	buono
<b>Stato del fabbricato:</b>	originario
<b>Tipo fabbricato:</b>	basso fabbricato
<b>Destinazione d'uso:</b>	cabina elettrica
<b>Grado di utilizzo:</b>	in uso permanente

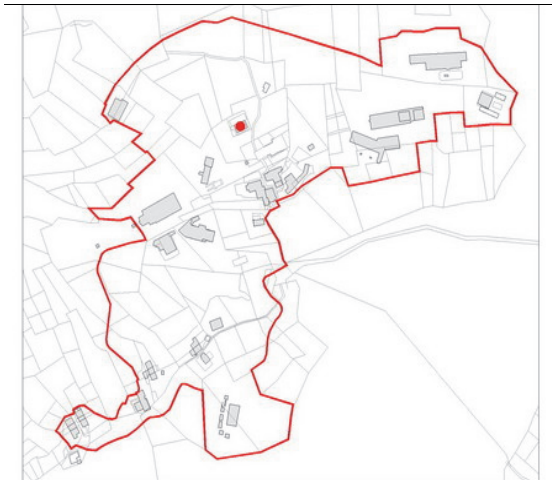
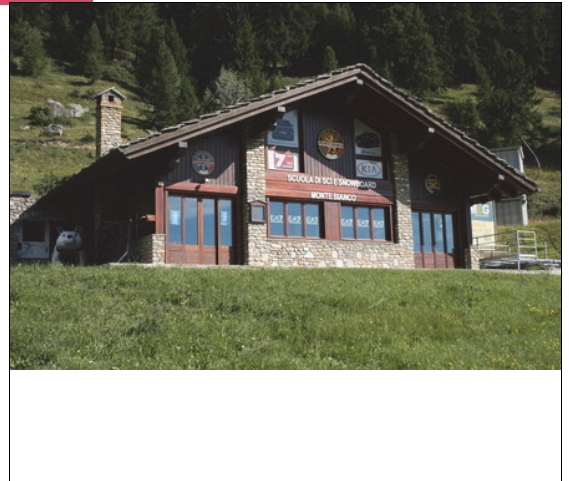
<b>Epoca di costruzione:</b>	tra 1980 e 2000
<b>Stato di conservazione:</b>	buono
<b>Stato del fabbricato:</b>	originario
<b>Tipo fabbricato:</b>	edificio
<b>Destinazione d'uso:</b>	scuola di sci
<b>Grado di utilizzo:</b>	in uso saltuario

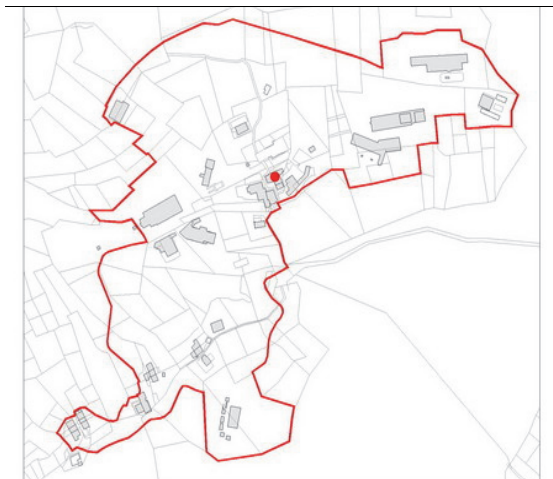
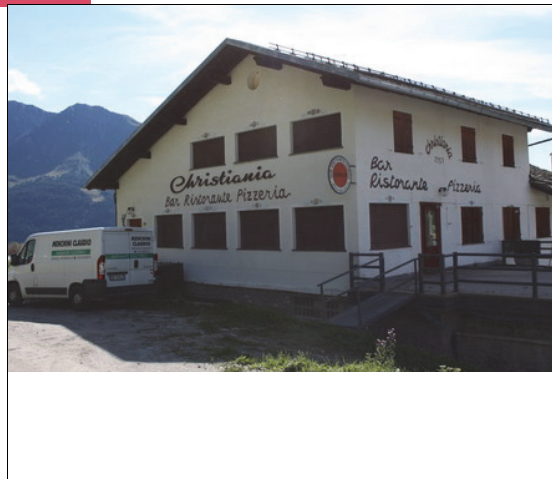
<b>Epoca di costruzione:</b>	tra 1960 e 1980
<b>Stato di conservazione:</b>	buono
<b>Stato del fabbricato:</b>	ristrutturato
<b>Tipo fabbricato:</b>	edificio
<b>Destinazione d'uso:</b>	ristorante
<b>Grado di utilizzo:</b>	in uso saltuario

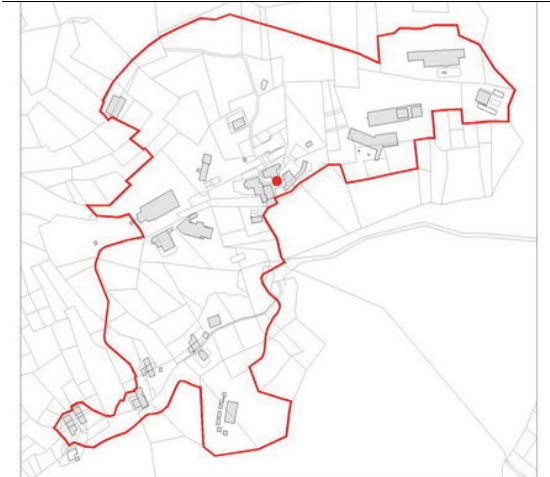
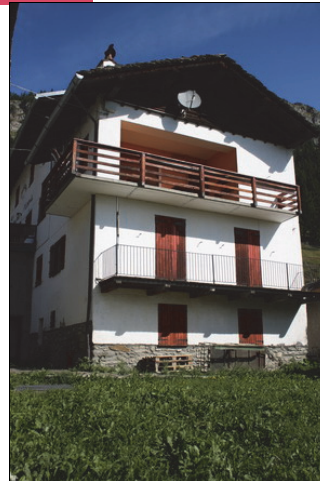
<b>Epoca di costruzione:</b>	tra 1960 e 1980
<b>Stato di conservazione:</b>	discreto
<b>Stato del fabbricato:</b>	originario
<b>Tipo fabbricato:</b>	edificio
<b>Destinazione d'uso:</b>	abitazione
<b>Grado di utilizzo:</b>	in uso saltuario

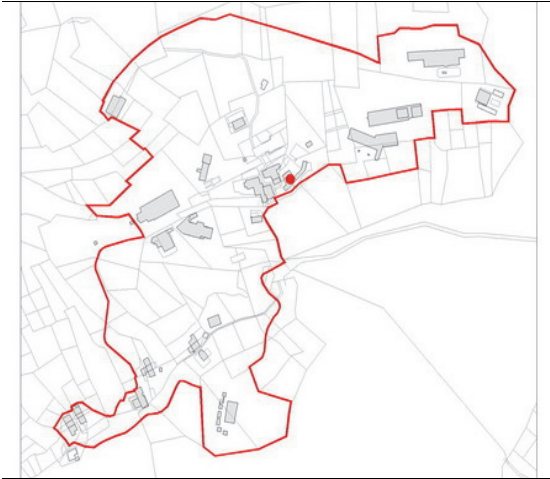
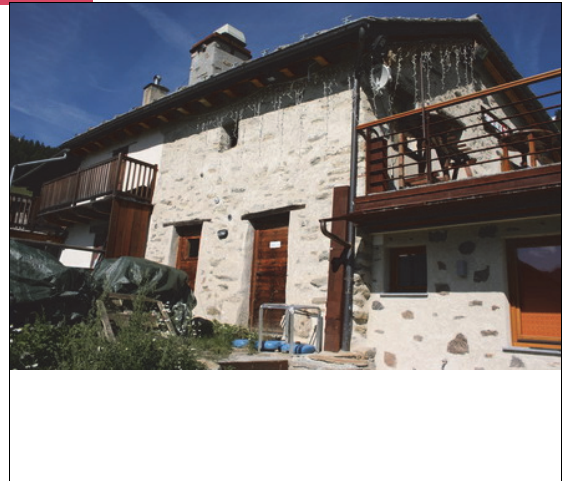
<b>Epoca di costruzione:</b>	antecedente il 1900
<b>Stato di conservazione:</b>	buono
<b>Stato del fabbricato:</b>	ristrutturato
<b>Tipo fabbricato:</b>	edificio
<b>Destinazione d'uso:</b>	commerciale
<b>Grado di utilizzo:</b>	in uso saltuario

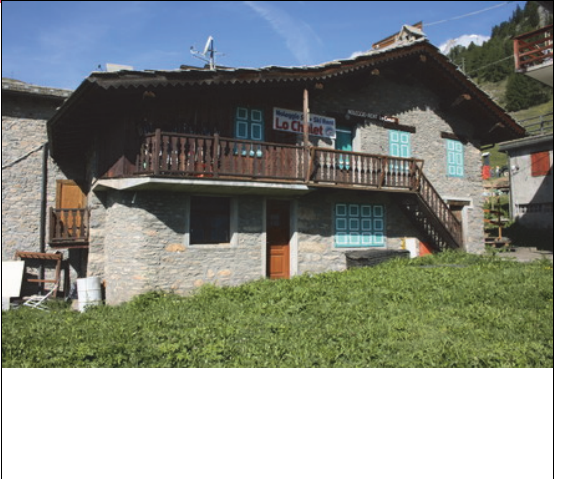
<b>Epoca di costruzione:</b>	antecedente il 1900
<b>Stato di conservazione:</b>	discreto
<b>Stato del fabbricato:</b>	originario
<b>Tipo fabbricato:</b>	edificio
<b>Destinazione d'uso:</b>	commerciale
<b>Grado di utilizzo:</b>	in uso saltuario

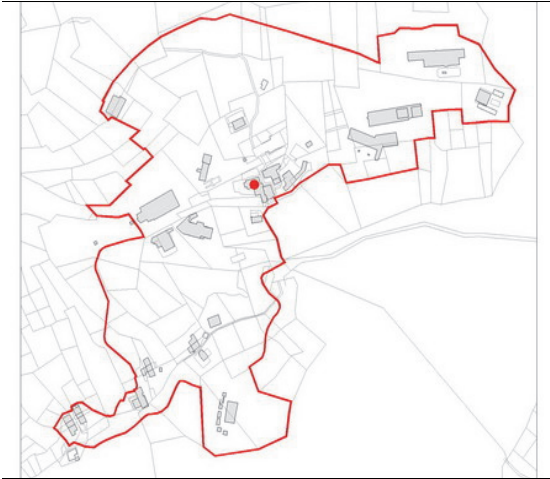
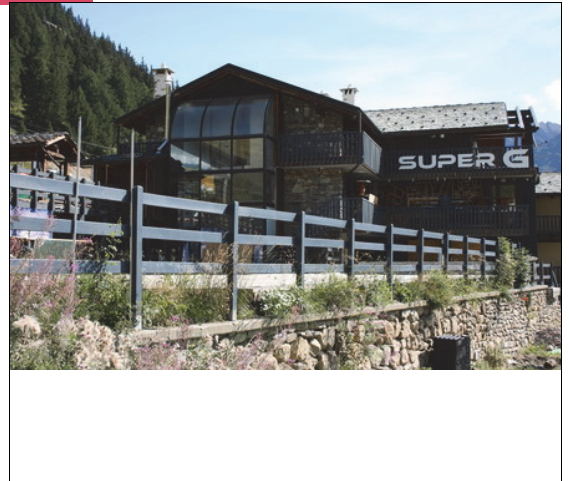
<b>Epoca di costruzione:</b>	tra 1960 e 1980
<b>Stato di conservazione:</b>	buono
<b>Stato del fabbricato:</b>	ampliato
<b>Tipo fabbricato:</b>	edificio
<b>Destinazione d'uso:</b>	albergo
<b>Grado di utilizzo:</b>	in uso saltuario

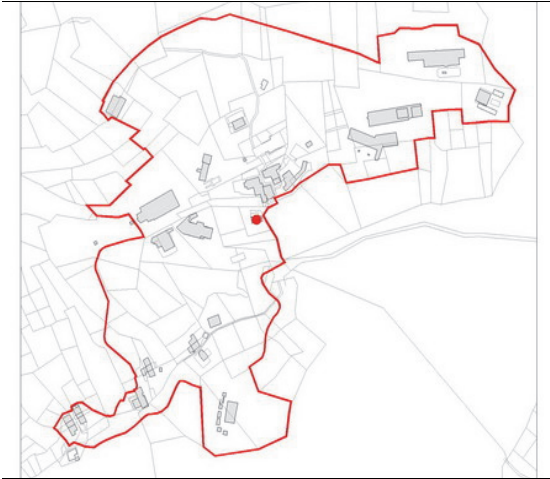
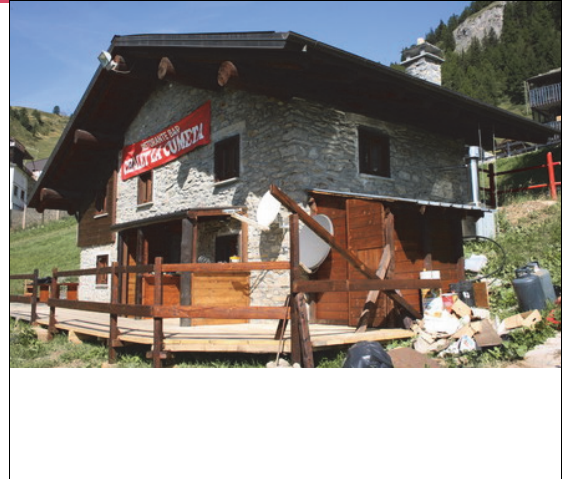
<b>Epoca di costruzione:</b>	tra il 1900 e il 1945
<b>Stato di conservazione:</b>	buono
<b>Stato del fabbricato:</b>	ristrutturato
<b>Tipo fabbricato:</b>	edificio
<b>Destinazione d'uso:</b>	commerciale
<b>Grado di utilizzo:</b>	in uso saltuario

Struttura verticale in muratura in pietra

Tetto a due falde simmetriche con grossa orditura in legno

Vulnerabilità sismica: media

Classe energetica dedotta dal certificato: G

Nell'ambito di interventi eccedenti la manutenzione straordinaria il fabbricato deve incrementare la classe energetica di almeno due classi.

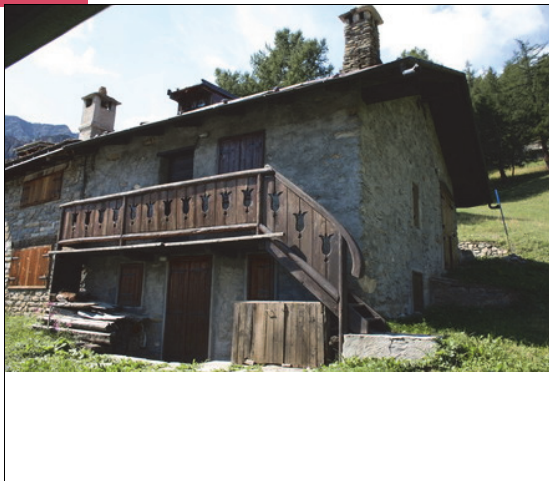
<b>Epoca di costruzione:</b>	tra 1960 e 1980
<b>Stato di conservazione:</b>	buono
<b>Stato del fabbricato:</b>	ristrutturato
<b>Tipo fabbricato:</b>	edificio
<b>Destinazione d'uso:</b>	abitazione
<b>Grado di utilizzo:</b>	in uso saltuario

Vulnerabilità sismica: media

Manto di copertura in lose

Classe energetica dedotta dal certificato: A2

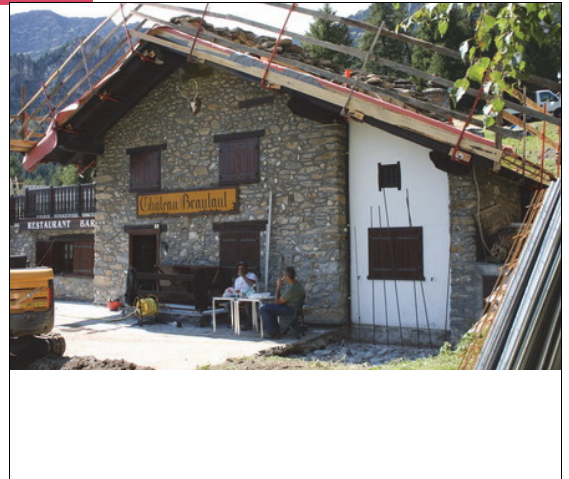
<b>Epoca di costruzione:</b>	tra 1960 e 1980
<b>Stato di conservazione:</b>	buono
<b>Stato del fabbricato:</b>	ristrutturato
<b>Tipo fabbricato:</b>	edificio
<b>Destinazione d'uso:</b>	ristorante
<b>Grado di utilizzo:</b>	in uso saltuario

Struttura verticale in c.a.

Tetto a due falde asimmetriche con grossa orditura in legno

Vulnerabilità sismica: media

Classe energetica dedotta dal certificato: F

Nell'ambito di interventi eccedenti la manutenzione straordinaria il fabbricato deve incrementare la classe energetica di almeno due classi.

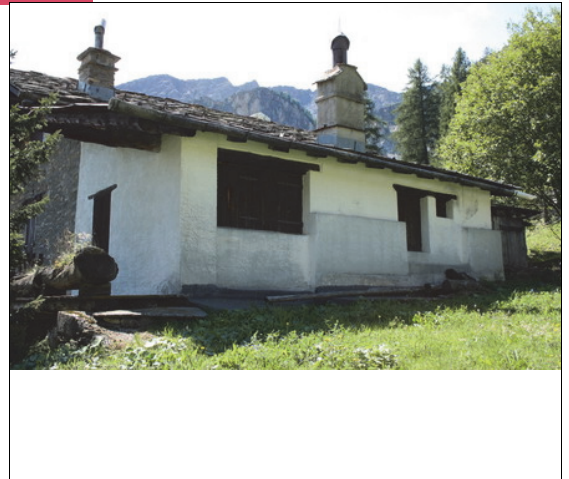
<b>Epoca di costruzione:</b>	antecedente il 1900
<b>Stato di conservazione:</b>	discreto
<b>Stato del fabbricato:</b>	ristrutturato
<b>Tipo fabbricato:</b>	edificio
<b>Destinazione d'uso:</b>	abitazione - cantina
<b>Grado di utilizzo:</b>	in uso saltuario

Struttura verticale in muratura in pietra

Tetto ad una falda con grossa orditura in legno

Vulnerabilità sismica: alta

Classe energetica stimata in mancanza di certificato energetico: G

Nell'ambito di interventi eccedenti la manutenzione straordinaria il fabbricato deve incrementare la classe energetica di almeno due classi.

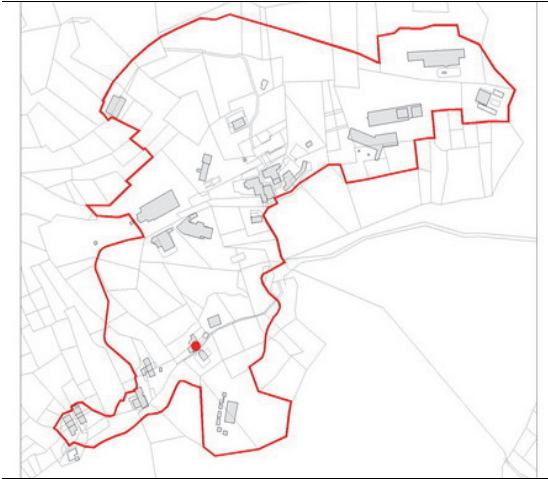
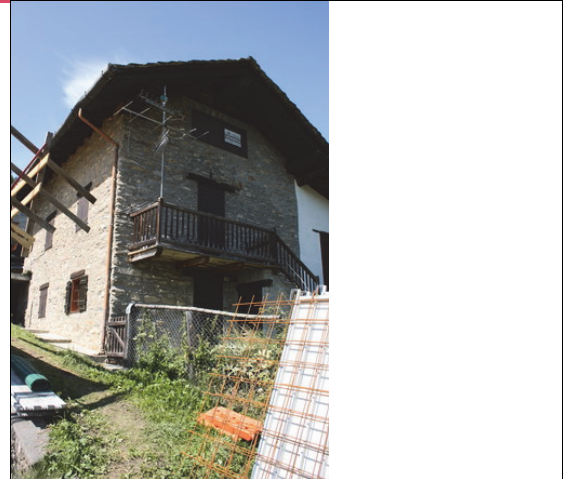
<b>Epoca di costruzione:</b>	anteriore al 1900
<b>Stato di conservazione:</b>	buono
<b>Stato del fabbricato:</b>	ristrutturato
<b>Tipo fabbricato:</b>	edificio
<b>Destinazione d'uso:</b>	abitazione
<b>Grado di utilizzo:</b>	in uso saltuario

Tetto a due falde simmetriche con grossa orditura in legno

Vulnerabilità sismica: media

Classe energetica dedotta dal certificato: F

Nell'ambito di interventi eccedenti la manutenzione straordinaria il fabbricato deve incrementare la classe energetica di almeno due classi.

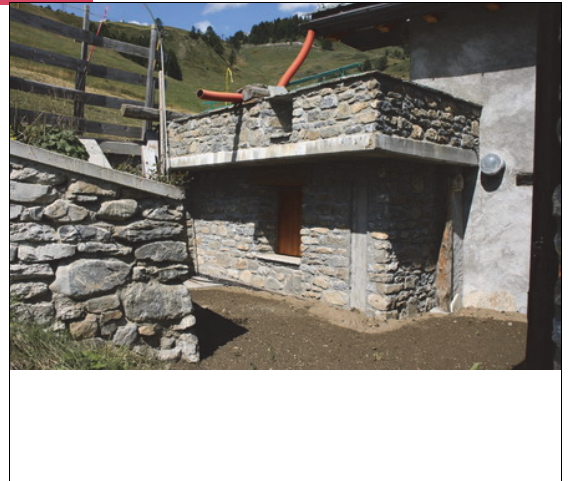
<b>Epoca di costruzione:</b>	tra 1945 e 1960
<b>Stato di conservazione:</b>	discreto
<b>Stato del fabbricato:</b>	originario
<b>Tipo fabbricato:</b>	annesso a edificio
<b>Destinazione d'uso:</b>	deposito
<b>Grado di utilizzo:</b>	in uso saltuario

Struttura verticale in c.a.

Struttura orizzontale in c.a.

Vulnerabilità sismica: bassa

Qualunque tipo di intervento eccedente la manutenzione straordinaria dovrà eliminare gli elementi di contrasto per migliorarne l'inserimento ambientale, anche mediante la sostituzione dei materiali di finitura e incrementare la classe energetica di almeno due classi.

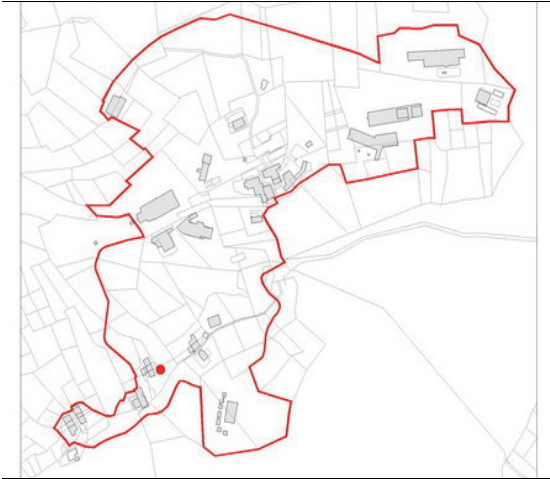
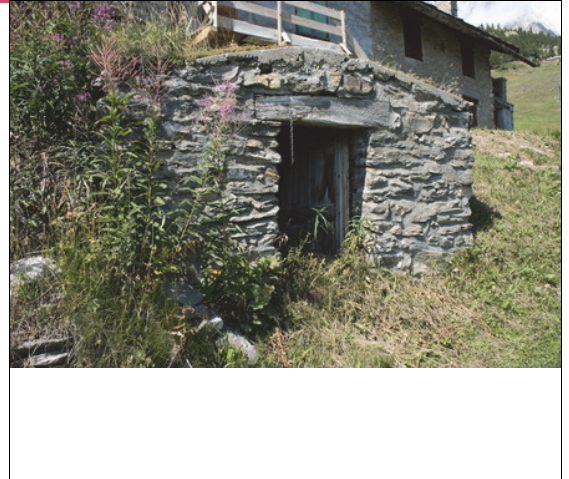
<b>Epoca di costruzione:</b>	antecedente il 1900
<b>Stato di conservazione:</b>	mediocre
<b>Stato del fabbricato:</b>	originario
<b>Tipo fabbricato:</b>	basso fabbricato
<b>Destinazione d'uso:</b>	cantina
<b>Grado di utilizzo:</b>	in uso saltuario

Struttura verticale in muratura in pietra

Struttura orizzontale in volta in pietra

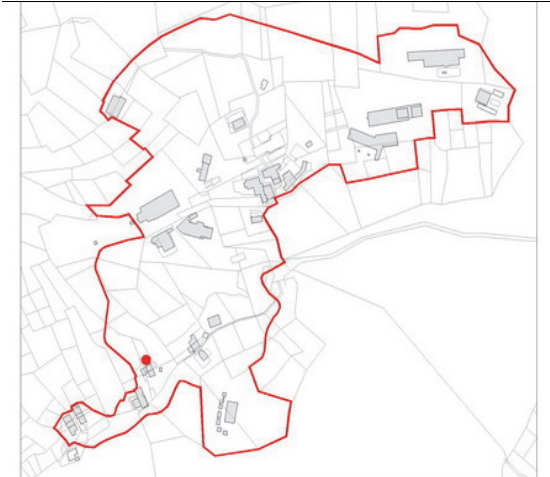
<b>Epoca di costruzione:</b>	antecedente il 1900
<b>Stato di conservazione:</b>	discreto
<b>Stato del fabbricato:</b>	ristrutturato
<b>Tipo fabbricato:</b>	edificio
<b>Destinazione d'uso:</b>	abitazione
<b>Grado di utilizzo:</b>	in uso saltuario

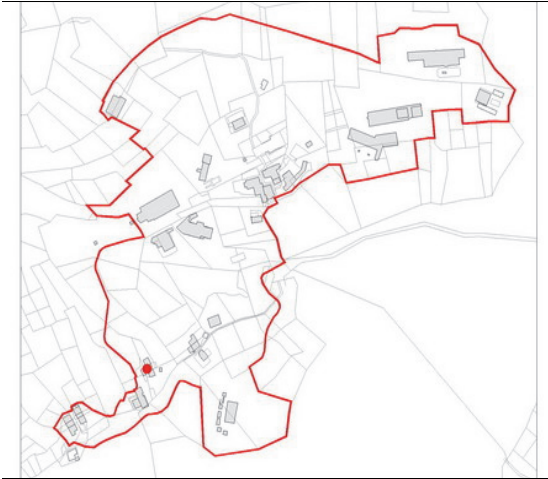
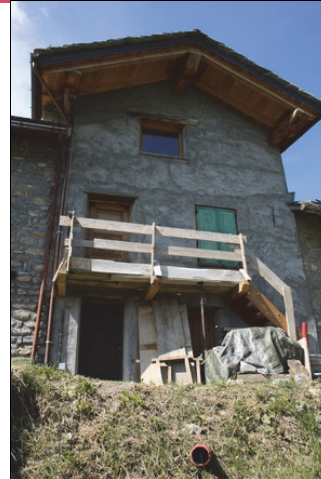
<b>Epoca di costruzione:</b>	anteriore al 1900
<b>Stato di conservazione:</b>	buono
<b>Stato del fabbricato:</b>	ristrutturato
<b>Tipo fabbricato:</b>	edificio
<b>Destinazione d'uso:</b>	abitazione
<b>Grado di utilizzo:</b>	in uso saltuario

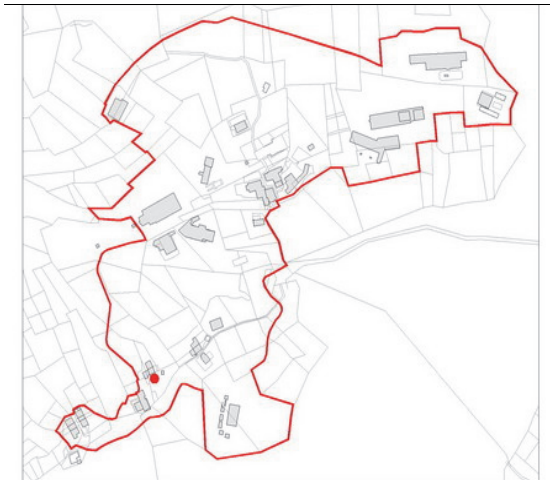
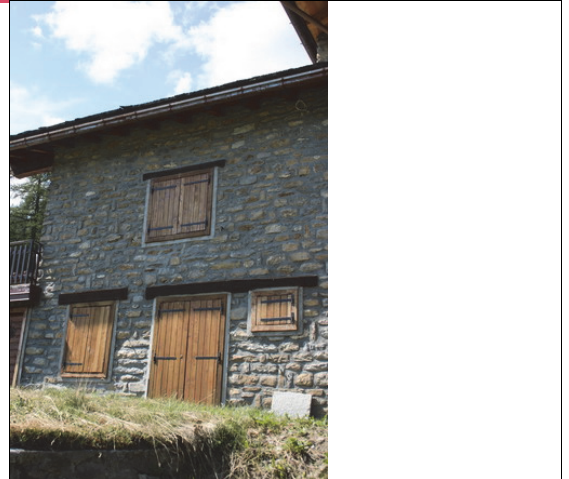
<b>Epoca di costruzione:</b>	tra 1945 e 1960
<b>Stato di conservazione:</b>	discreto
<b>Stato del fabbricato:</b>	ricostruito
<b>Tipo fabbricato:</b>	edificio
<b>Destinazione d'uso:</b>	abitazione
<b>Grado di utilizzo:</b>	in uso saltuario

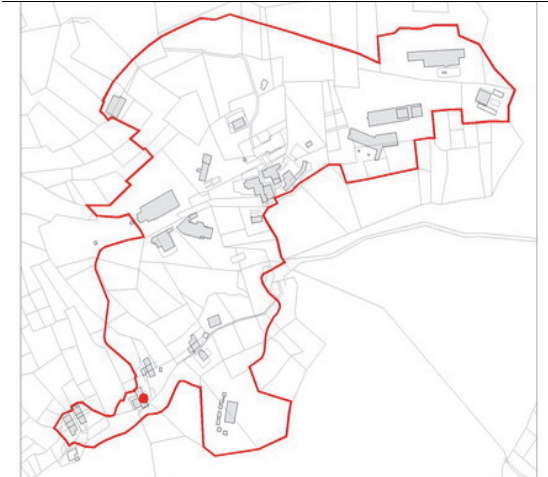
<b>Epoca di costruzione:</b>	anteriore al 1900
<b>Stato di conservazione:</b>	buono
<b>Stato del fabbricato:</b>	ristrutturato
<b>Tipo fabbricato:</b>	edificio
<b>Destinazione d'uso:</b>	ristorante
<b>Grado di utilizzo:</b>	in uso saltuario

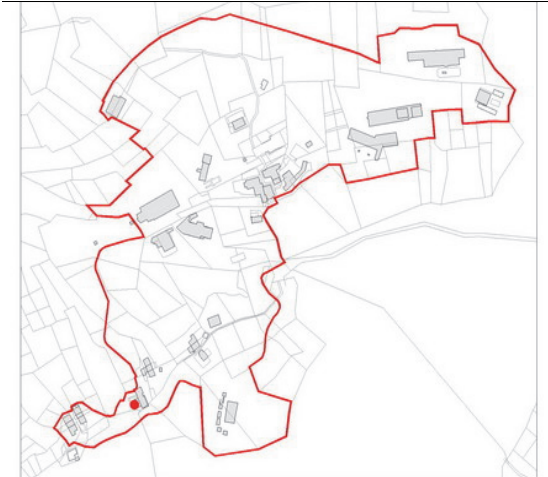
<b>Epoca di costruzione:</b>	antecedente il 1900
<b>Stato di conservazione:</b>	buono
<b>Stato del fabbricato:</b>	ristrutturato
<b>Tipo fabbricato:</b>	edificio
<b>Destinazione d'uso:</b>	ristorante
<b>Grado di utilizzo:</b>	in uso saltuario

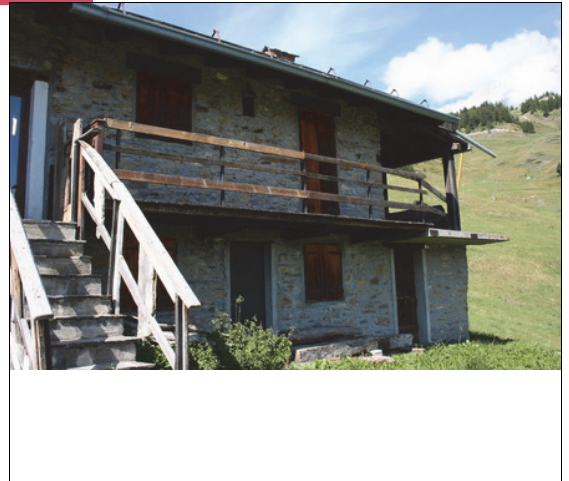
<b>Epoca di costruzione:</b>	anteriore al 1900
<b>Stato di conservazione:</b>	discreto
<b>Stato del fabbricato:</b>	ristrutturato
<b>Tipo fabbricato:</b>	edificio
<b>Destinazione d'uso:</b>	abitazione
<b>Grado di utilizzo:</b>	in uso saltuario

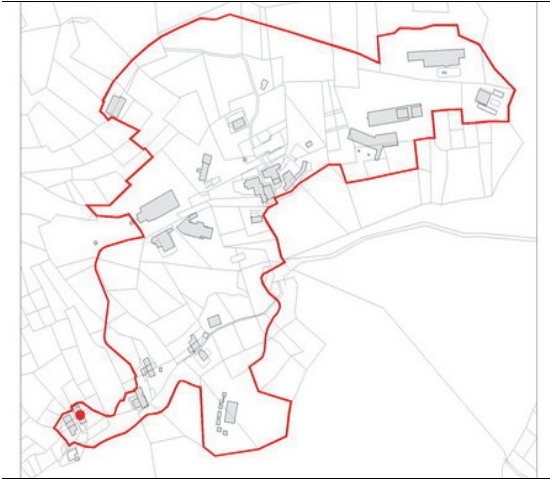
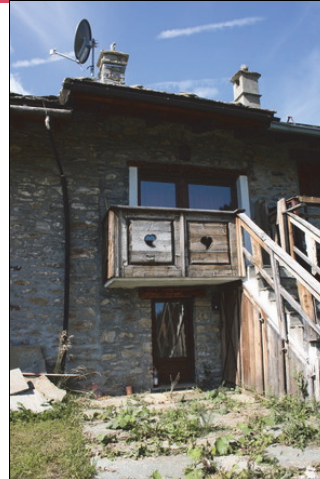
<b>Epoca di costruzione:</b>	anteriore al 1900
<b>Stato di conservazione:</b>	buono
<b>Stato del fabbricato:</b>	ristrutturato
<b>Tipo fabbricato:</b>	edificio
<b>Destinazione d'uso:</b>	abitazione
<b>Grado di utilizzo:</b>	in uso saltuario

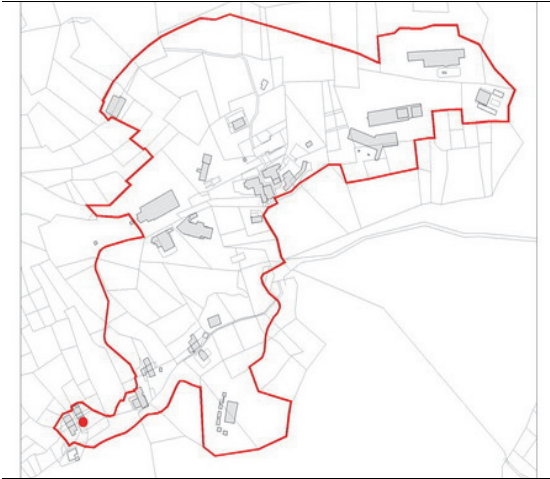
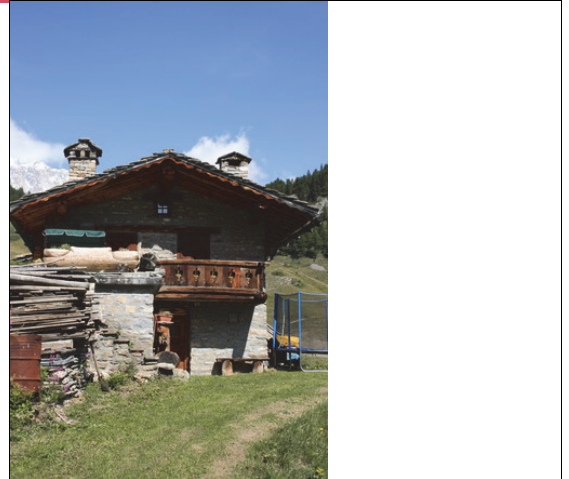
<b>Epoca di costruzione:</b>	anteriore al 1900
<b>Stato di conservazione:</b>	discreto
<b>Stato del fabbricato:</b>	ristrutturato
<b>Tipo fabbricato:</b>	edificio
<b>Destinazione d'uso:</b>	abitazione
<b>Grado di utilizzo:</b>	in uso saltuario

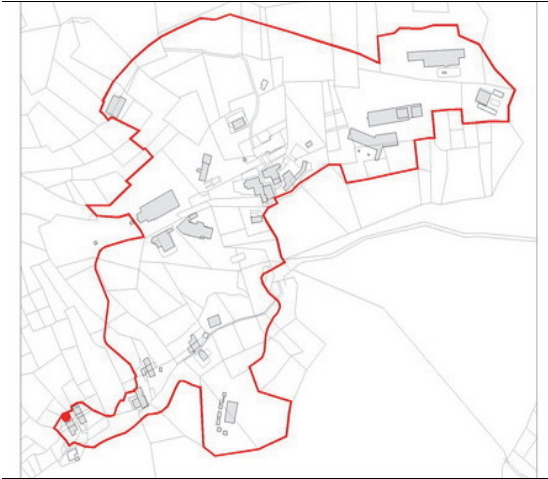
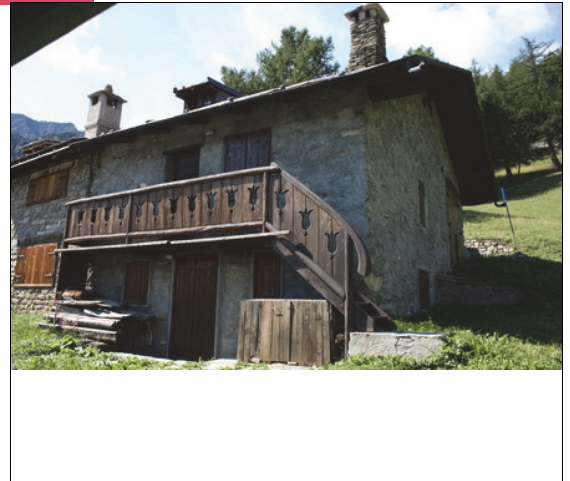
<b>Epoca di costruzione:</b>	antercedente il 1900
<b>Stato di conservazione:</b>	discreto
<b>Stato del fabbricato:</b>	ristrutturato
<b>Tipo fabbricato:</b>	edificio
<b>Destinazione d'uso:</b>	abitazione
<b>Grado di utilizzo:</b>	in uso saltuario

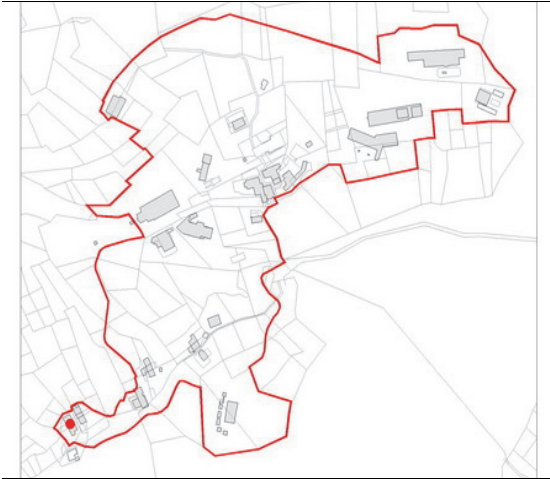
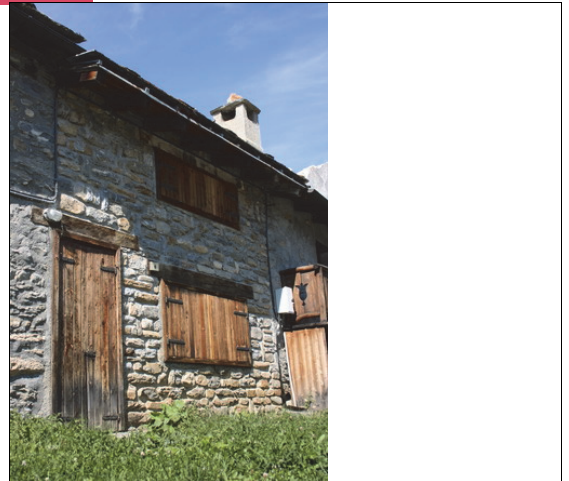
<b>Epoca di costruzione:</b>	antecedente il 1900
<b>Stato di conservazione:</b>	sufficiente
<b>Stato del fabbricato:</b>	ristrutturato
<b>Tipo fabbricato:</b>	edificio
<b>Destinazione d'uso:</b>	abitazione
<b>Grado di utilizzo:</b>	in uso saltuario

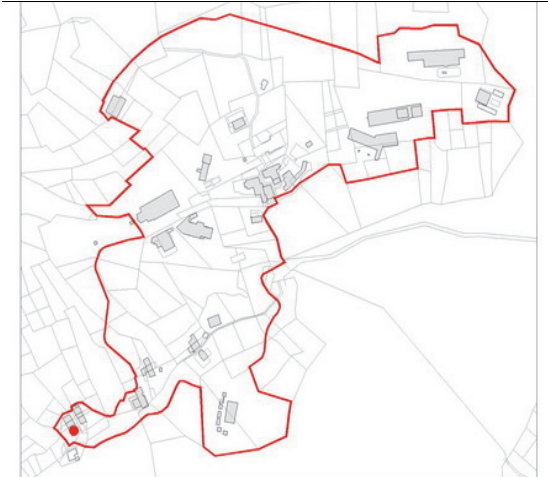
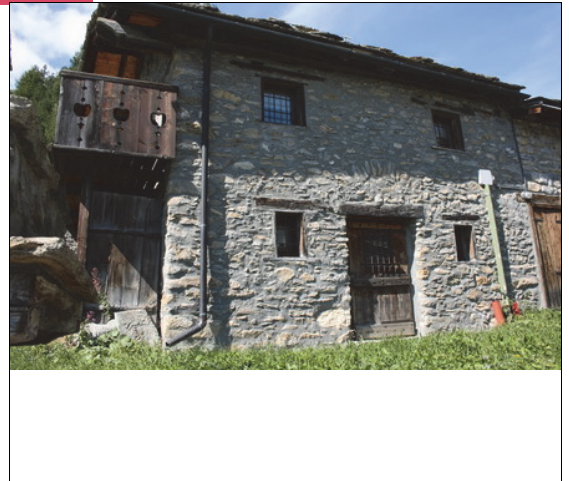
<b>Epoca di costruzione:</b>	antecedente il 1900
<b>Stato di conservazione:</b>	discreto
<b>Stato del fabbricato:</b>	ristrutturato
<b>Tipo fabbricato:</b>	edificio
<b>Destinazione d'uso:</b>	abitazione
<b>Grado di utilizzo:</b>	in uso saltuario

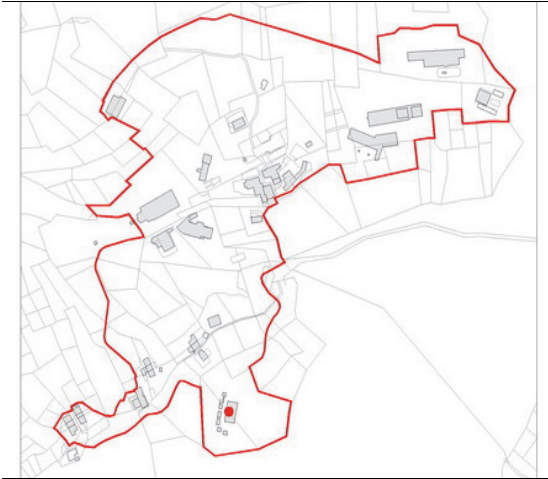
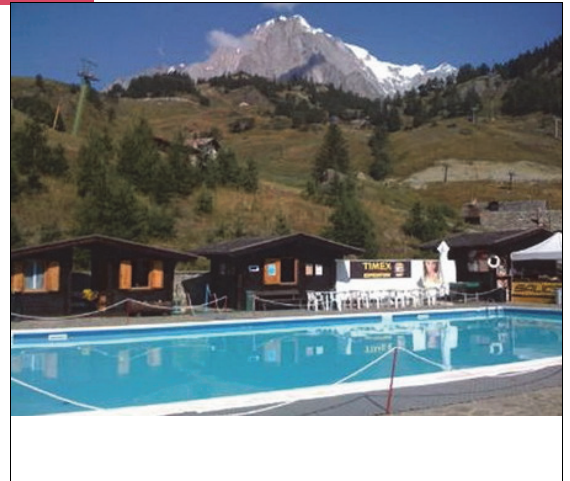
<b>Epoca di costruzione:</b>	tra 1980 e 2000
<b>Stato di conservazione:</b>	discreto
<b>Stato del fabbricato:</b>	originario
<b>Tipo fabbricato:</b>	basso fabbricato
<b>Destinazione d'uso:</b>	piscina scoperta
<b>Grado di utilizzo:</b>	in uso saltuario
